Rapport de mission de repérage des matériaux et produits contenant de l'amiante avant démolition d'un immeuble bâti

Numéro d'offre : **2864069.2**
Numéro de contrat : **C25282092-1**
Numéro de rapport (n° de tâche) : **C25282092-1**
Date : **05/12/2025**

Lieu d'intervention :
Bâtiment
Bâtiment
433/437 rue Prosper Convert
01440 VIRIAT

Destinataire rapport :
COMMUNE DE VIRIAT

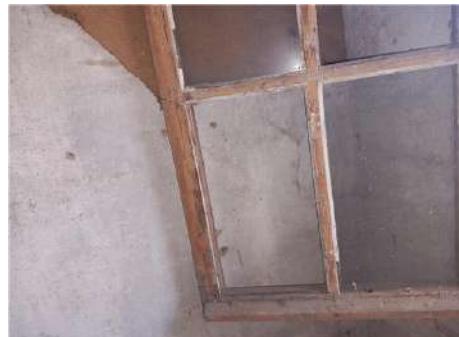
ANNEXE FICHES D'IDENTIFICATION ET DE COTATION
ELEMENT : Fenêtre
Emplacement

Nom du client	Numéro de dossier	Partie d'ouvrage
COMMUNE DE VIRIAT	C25282092-1	Lot n° Dépendance 4 - RDC - Atelier
Matériaux	Date de prélèvement	Nom de l'opérateur
Mastic - Peinture		TABOUT Abdel-Hamid
Localisation		
Fenêtre - Murs		
Résultat amiante		
Présence d'amiante ()

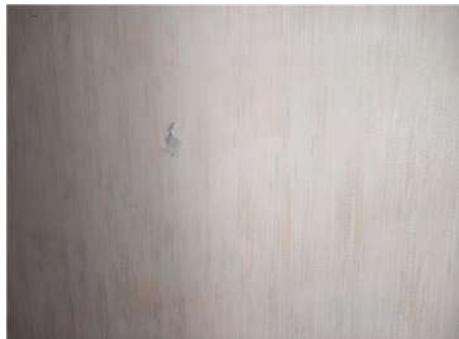
Nom du client	Numéro de dossier	Partie d'ouvrage
COMMUNE DE VIRIAT	C25282092-1	Lot n° Appartement 437 - RDC - Séjour
Matériaux	Date de prélèvement	Nom de l'opérateur
Enduit - Papier peint	12/11/2025	TABOUT Abdel-Hamid

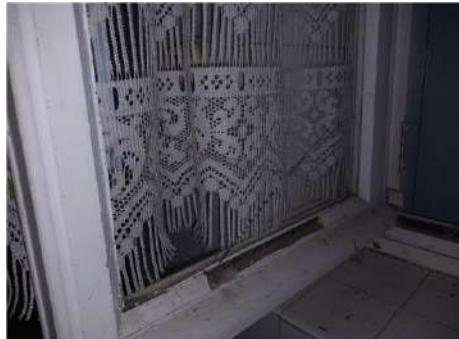
Nom du client	Numéro de dossier	Partie d'ouvrage
COMMUNE DE VIRIAT	C25282092-1	Lot n° Appartement 437 - RDC - Cuisine
Matériaux	Date de prélèvement	Nom de l'opérateur
Mastic - Peinture	12/11/2025	TABOUT Abdel-Hamid

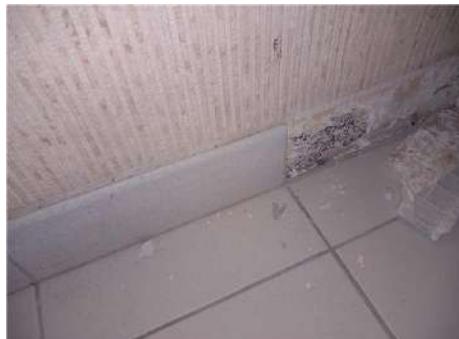
Nom du client	Numéro de dossier	Partie d'ouvrage
COMMUNE DE VIRIAT	C25282092-1	Lot n° Appartement 437 - RDC - Chambre n°1
Matériaux	Date de prélèvement	Nom de l'opérateur
Colle de plinthes	12/11/2025	TABOUT Abdel-Hamid
Localisation		
Plinthes - Murs		
Résultat amiante		
Absence d'amiante		
DESCRIPTION DU PRELEVEMENT :		
Objet		
Colle de plinthes

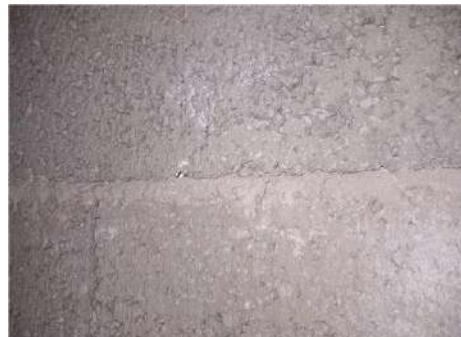
Nom du client		Numéro de dossier	Partie d'ouvrage
COMMUNE DE VIRIAT		C25282092-1	Lot n° Appartement 437 - RDC - Chambre n°2
Matériaux		Date de prélèvement	Nom de l'opérateur
Enduit de scellement beton creux		12/11/2025	TABOUT Abdel-Hamid
Localisation			
Murs - Murs			
Résultat amiante			
Absence d'amiante			
DESCRIPTION DU PRELEVEMENT :			
Objet			
Enduit de scellement beton creux			
DETAIL DES COUCHES DU PRELEVEMENT :			
Référence Couche		Description visuelle	
J01-COUCHE		Matériaux dur de type mortier, béton, chape (gris)	
DETAIL DES RESULTATS :			
Référence Couche		PV analyse Amiante	Conclusion amiante
J01-COUCHE		AR-25-SG-060899-01	Fibres d'amiante non détectées

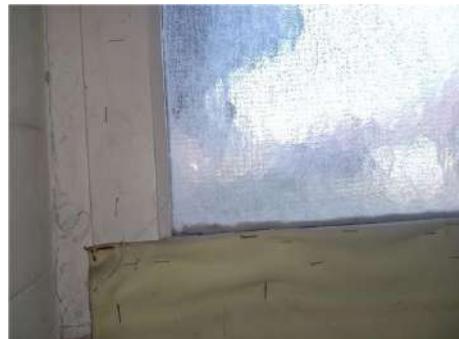
Nom du client	Numéro de dossier	Partie d'ouvrage
COMMUNE DE VIRIAT	C25282092-1	Lot n° Appartement 437 - RDC - Salle de Bains
Matériaux	Date de prélèvement	Nom de l'opérateur
Mastic - Peinture	12/11/2025	TABOUT Abdel-Hamid
Localisation		
Fenêtre - Murs		
Résultat amiante		
Absence d'amiante		
DESCRIPTION DU PRELEVEMENT :		
Objet		
Mastic / Peinture

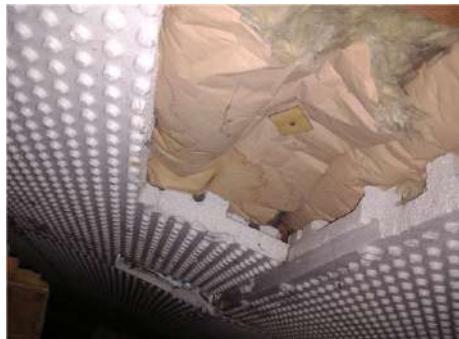
Nom du client	Numéro de dossier	Partie d'ouvrage
COMMUNE DE VIRIAT	C25282092-1	Lot n° Appartement 433 - 1er - Grenier
Matériaux	Date de prélèvement	Nom de l'opérateur
Laine minérale	12/11/2025	TABOUT Abdel-Hamid
Localisation		
Plafond - Plafond		
Résultat amiante		
Absence d'amiante		
DESCRIPTION DU PRELEVEMENT :		
Objet		
Laine minérale

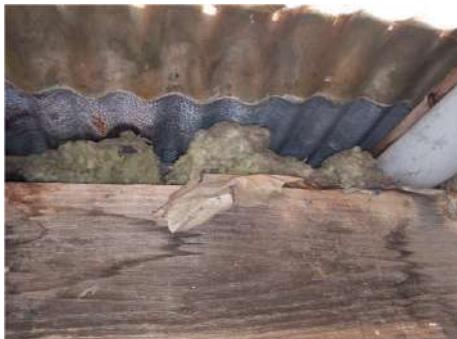
Nom du client	Numéro de dossier	Partie d'ouvrage
COMMUNE DE VIRIAT	C25282092-1	Lot n° Dépendance 4 - RDC - Abri
Matériaux	Date de prélèvement	Nom de l'opérateur
Laine minérale	12/11/2025	TABOUT Abdel-Hamid
Localisation		
Plafond - Plafond		
Résultat amiante		
Absence d'amiante		
DESCRIPTION DU PRELEVEMENT :		
Objet		
Laine minérale
