Rapport de mission de repérage des matériaux et produits contenant de l'amiante avant démolition d'un immeuble bâti

Numéro d'offre : **2864069.2**
Numéro de contrat : **C25282092-1**
Numéro de rapport (n° de tâche) : **C25282092-1**
Date : **05/12/2025**

Lieu d'intervention :
Bâtiment
Bâtiment
433/437 rue Prosper Convert
01440 VIRIAT

Destinataire rapport :
COMMUNE DE VIRIAT

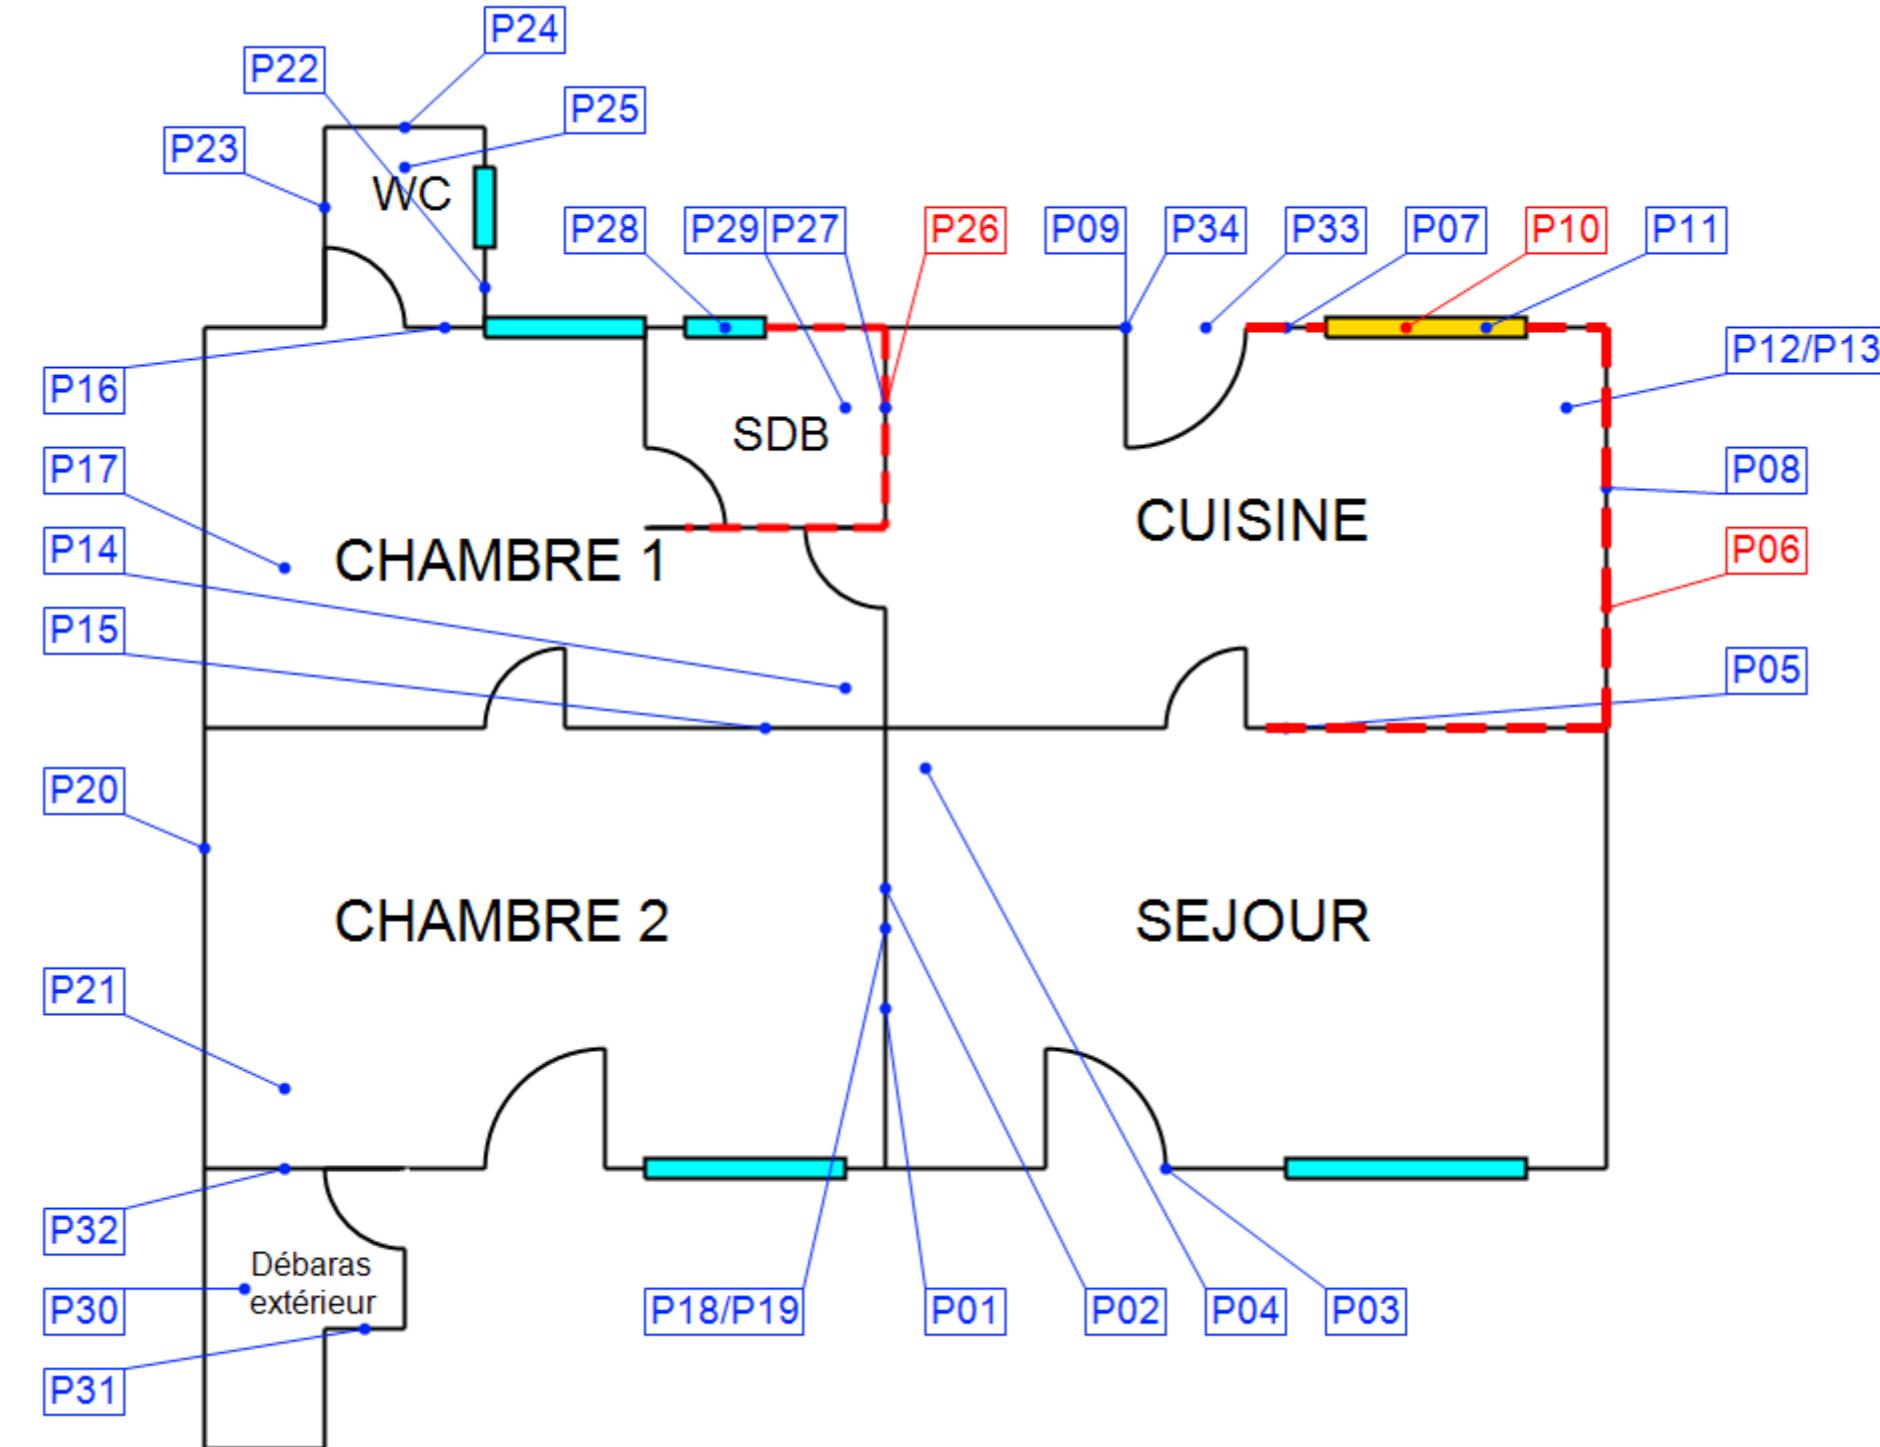
Colle de faïence contenant de l'amiante

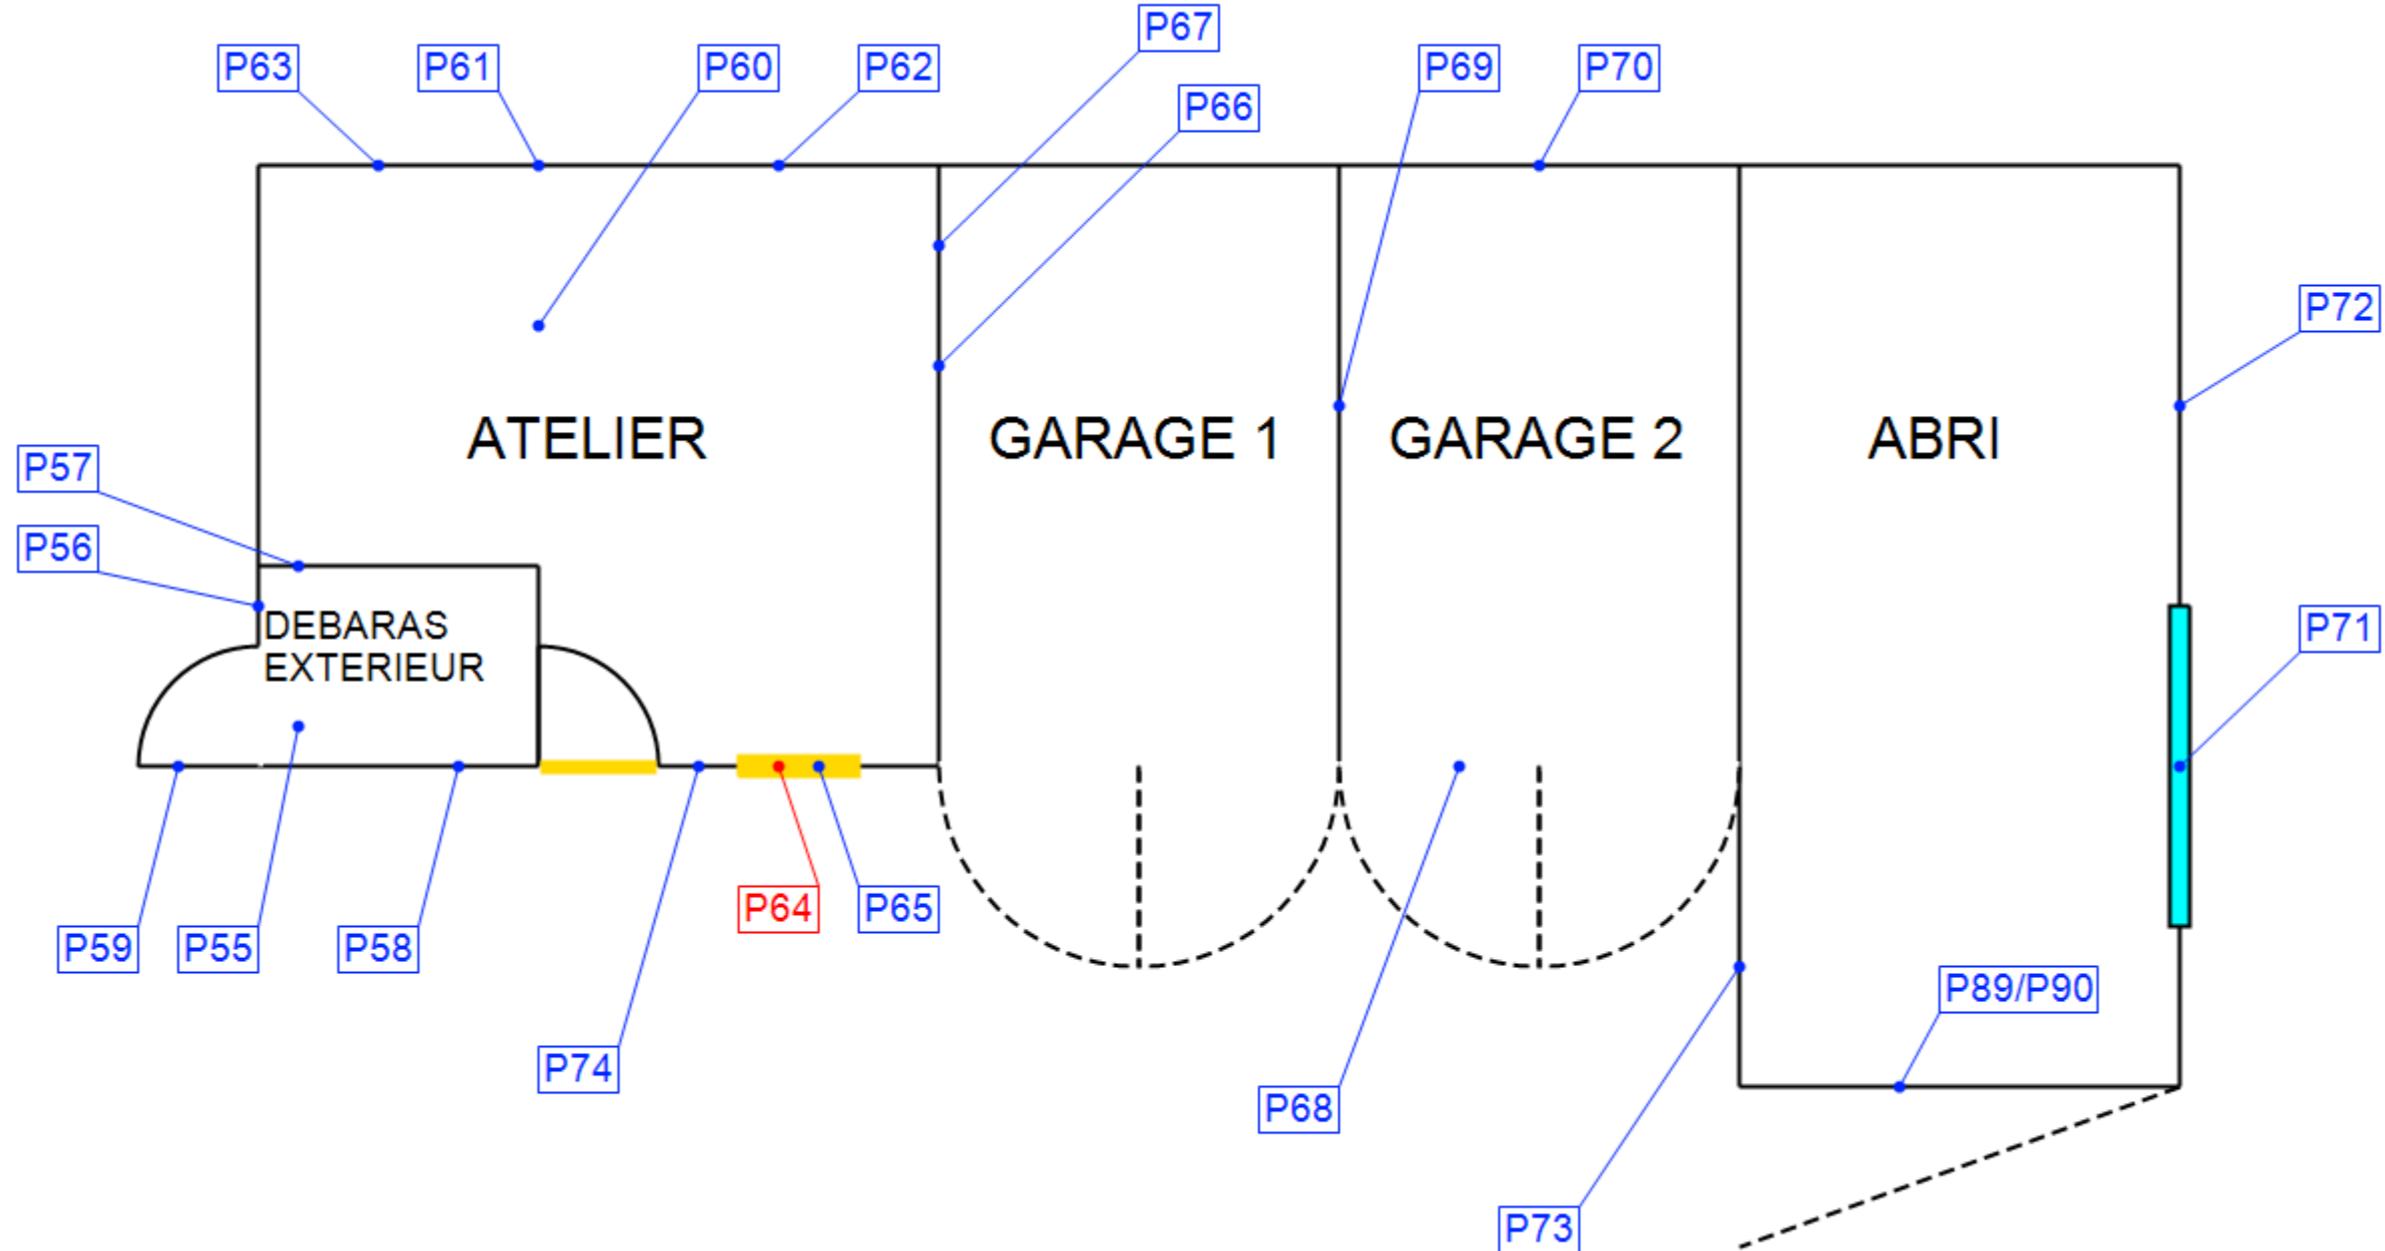
Titre : Croquis N°5
Version : 0
Lieu d'intervention : Bâtiment
433/437 rue Prosper Convert
01440 VIRIAT
Bâtiment :
Etage : CAVE
Commentaire :

Mastic vitrier contenant de l'amianté

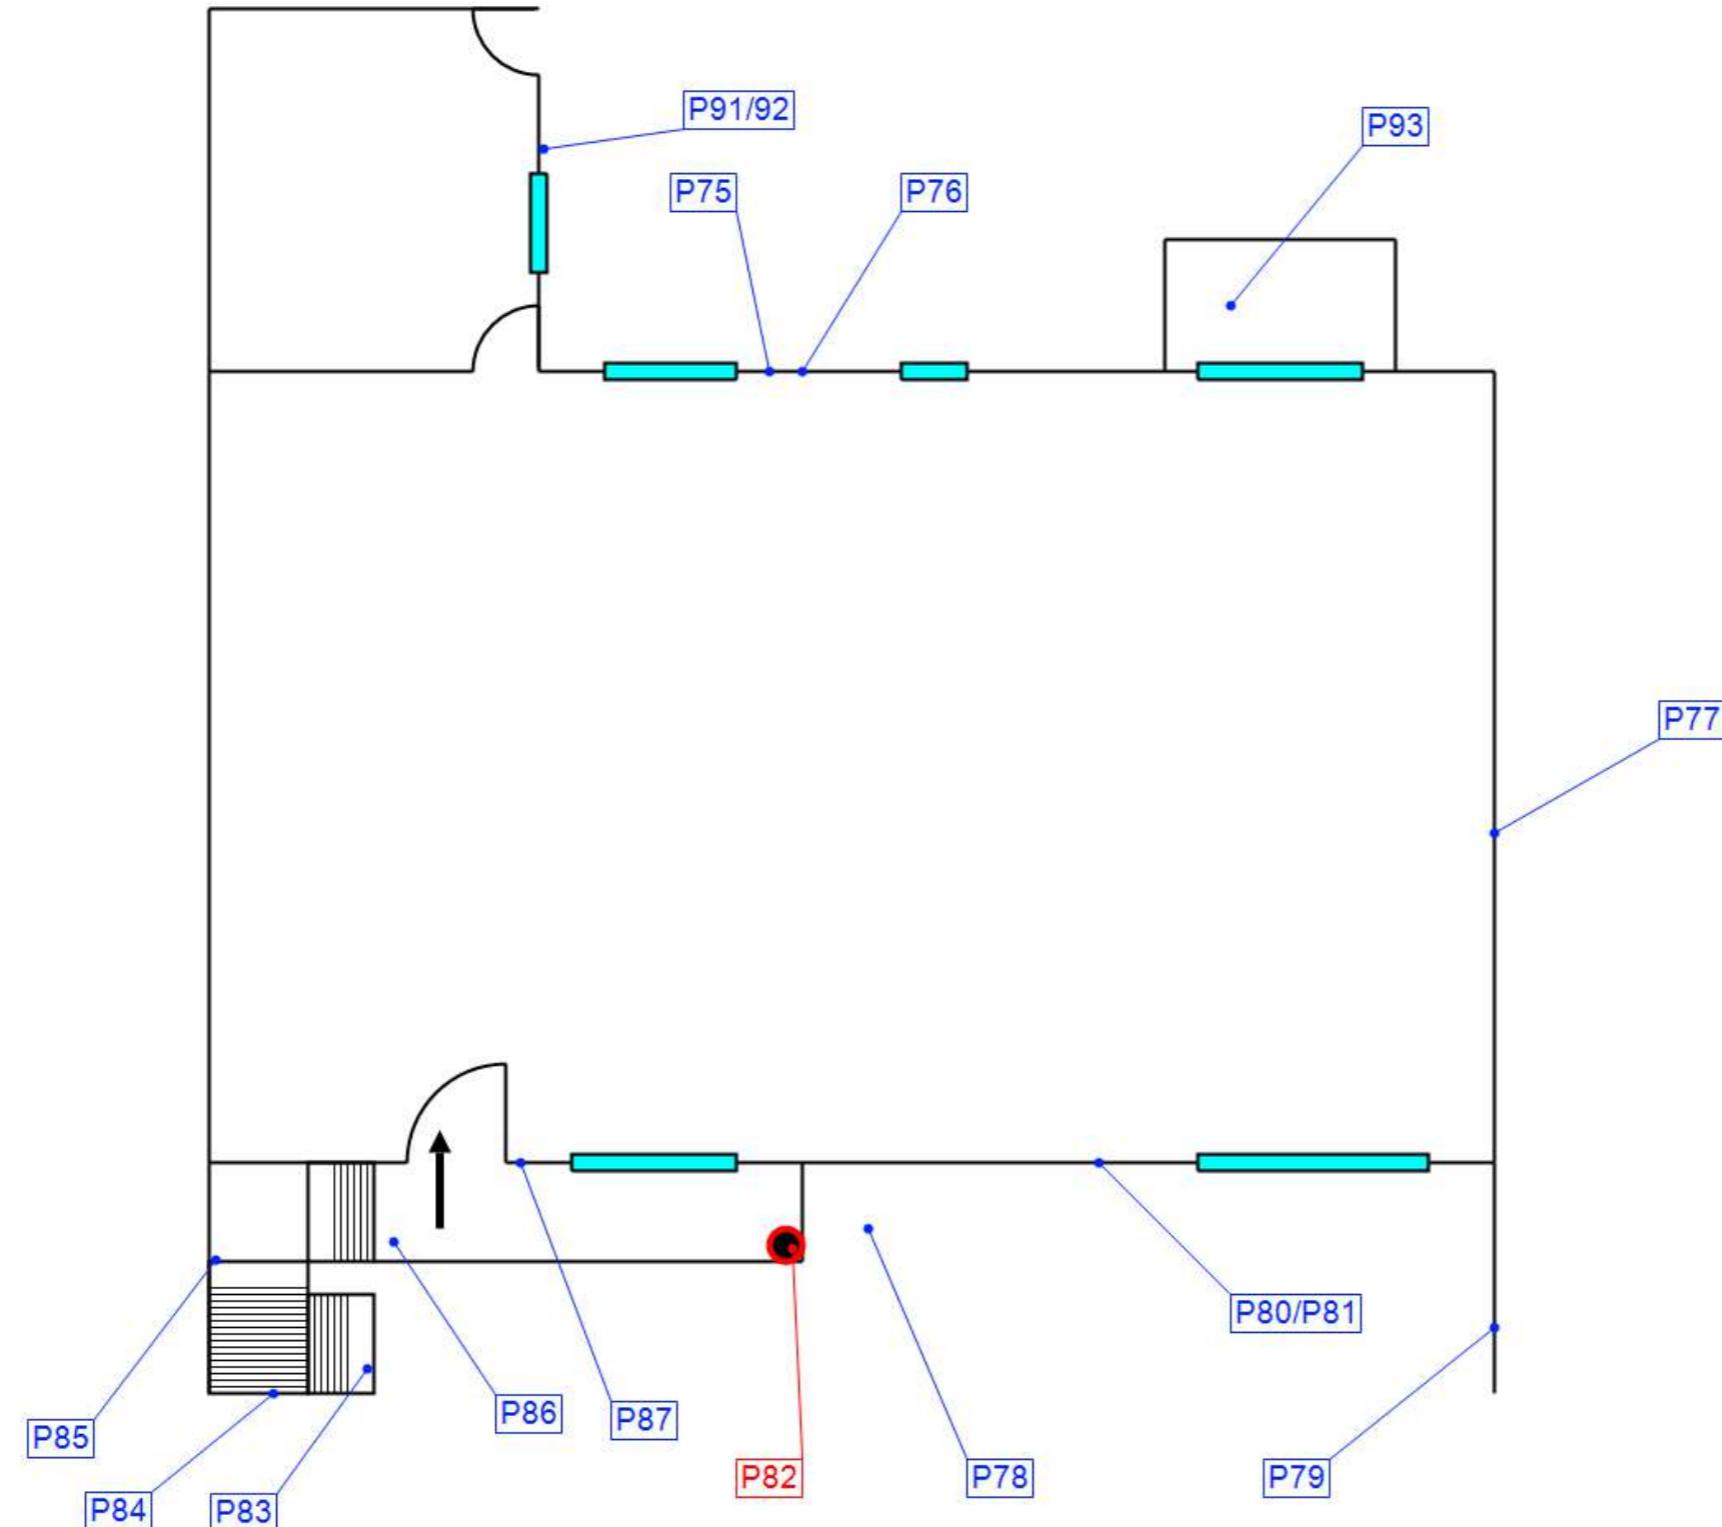
poteau contenant de l'amiante

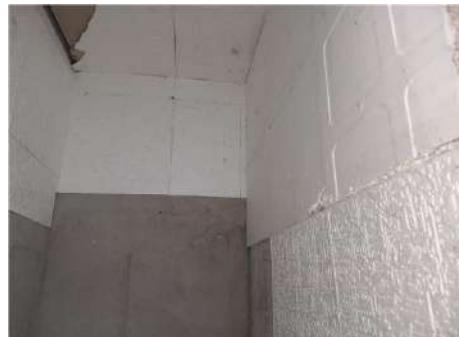
ELEMENT : Murs
Emplacement

Nom du client	Numéro de dossier	Partie d'ouvrage
COMMUNE DE VIRIAT	C25282092-1	Lot n° Dépendance 4 - RDC - Débarras extérieur
Matériaux	Date de prélèvement	Nom de l'opérateur
Colle - Polystyrène		TABOUT Abdel-Hamid
Localisation		
Murs - Murs		
Résultat amiante		
Absence d'amiante

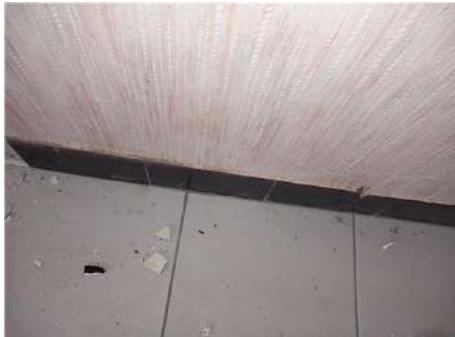
PRELEVEMENT : P001
Emplacement

Nom du client	Numéro de dossier	Partie d'ouvrage
COMMUNE DE VIRIAT	C25282092-1	Lot n° Appartement 437 - RDC - Séjour
Matériaux	Date de prélèvement	Nom de l'opérateur
Colle de plinthes	12/11/2025	TABOUT Abdel-Hamid

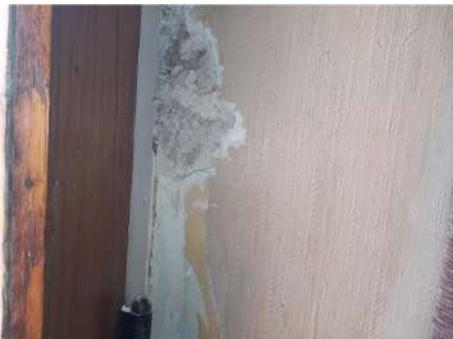
PRELEVEMENT : P003
Emplacement

Nom du client	Numéro de dossier	Partie d'ouvrage
COMMUNE DE VIRIAT	C25282092-1	Lot n° Appartement 437 - RDC - Séjour
Matériaux	Date de prélèvement	Nom de l'opérateur
Enduit - Papier peint	12/11/2025	TABOUT Abdel-Hamid

Référence Couche	PV analyse Amiante	Conclusion amiante
J01-COUCHE	AR-25-SG-060899-01	Fibres d'amiante non détectées
001-COUCHE	AR-25-SG-060899-01	Fibres d'amiante non détectées

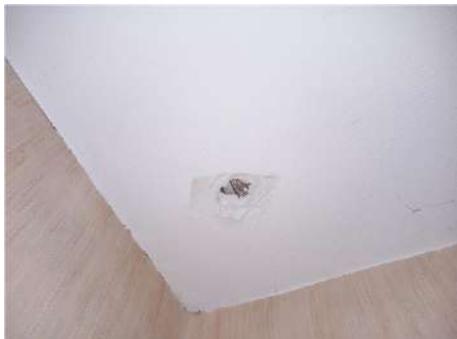
PRELEVEMENT : P004
Emplacement

Nom du client	Numéro de dossier	Partie d'ouvrage
COMMUNE DE VIRIAT	C25282092-1	Lot n° Appartement 437 - RDC - Séjour
Matériaux	Date de prélèvement	Nom de l'opérateur
Enduit - Peinture	12/11/2025	TABOUT Abdel-Hamid

Référence Couche	PV analyse Amiante	Conclusion amiante
J01-COUCHE	AR-25-SG-060899-01	Fibres d'amiante non détectées

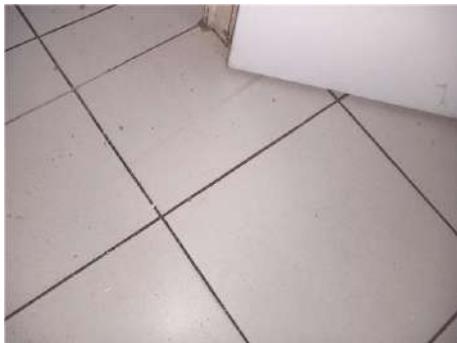
PRELEVEMENT : P005
Emplacement

Nom du client	Numéro de dossier	Partie d'ouvrage
COMMUNE DE VIRIAT	C25282092-1	Lot n° Appartement 437 - RDC - Cuisine
Matériaux	Date de prélèvement	Nom de l'opérateur
Colle et ragréage - Carrelage	12/11/2025	TABOUT Abdel-Hamid

Référence Couche	PV analyse Amiante	Conclusion amiante
J01-COUCHE	AR-25-SG-060899-01	Fibres d'amiante non détectées

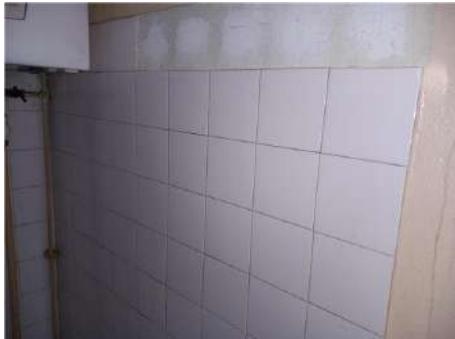
PRELEVEMENT : P006
Emplacement

Nom du client	Numéro de dossier	Partie d'ouvrage
COMMUNE DE VIRIAT	C25282092-1	Lot n° Appartement 437 - RDC - Cuisine
Matériaux	Date de prélèvement	Nom de l'opérateur
Colle - Faïence	12/11/2025	TABOUT Abdel-Hamid

Référence Couche	PV analyse Amiante	Conclusion amiante
J01-COUCHE	AR-25-SG-060899-01	Fibres d'amiante de type chrysotile

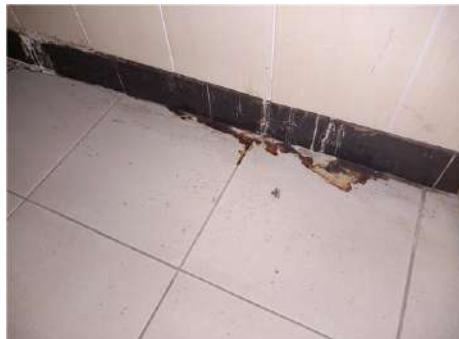
PRELEVEMENT : P007
Emplacement

Nom du client	Numéro de dossier	Partie d'ouvrage
COMMUNE DE VIRIAT	C25282092-1	Lot n° Appartement 437 - RDC - Cuisine
Matériaux	Date de prélèvement	Nom de l'opérateur
Colle de plinthes	12/11/2025	TABOUT Abdel-Hamid

Référence Couche	PV analyse Amiante	Conclusion amiante
J01-COUCHE	AR-25-SG-060899-01	Fibres d'amiante non détectées

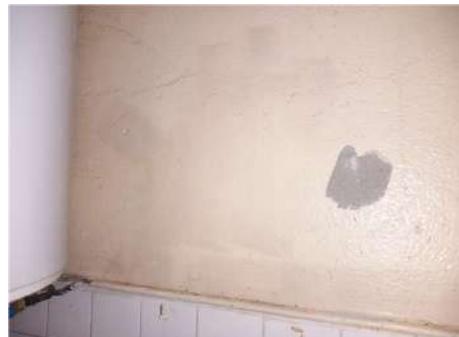
PRELEVEMENT : P008
Emplacement

Nom du client	Numéro de dossier	Partie d'ouvrage
COMMUNE DE VIRIAT	C25282092-1	Lot n° Appartement 437 - RDC - Cuisine
Matériaux	Date de prélèvement	Nom de l'opérateur
Enduit - Peinture	12/11/2025	TABOUT Abdel-Hamid

Référence Couche	PV analyse Amiante	Conclusion amiante
J01-COUCHE	AR-25-SG-060899-01	Fibres d'amiante non détectées

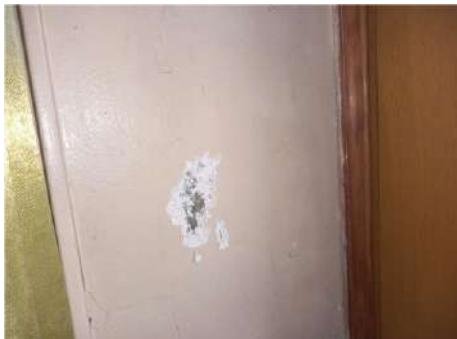
PRELEVEMENT : P009
Emplacement

Nom du client	Numéro de dossier	Partie d'ouvrage
COMMUNE DE VIRIAT	C25282092-1	Lot n° Appartement 437 - RDC - Cuisine
Matériaux	Date de prélèvement	Nom de l'opérateur
Enduit - Peinture	12/11/2025	TABOUT Abdel-Hamid

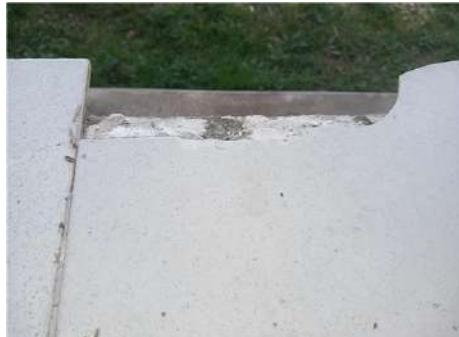
PRELEVEMENT : P011
Emplacement

Nom du client	Numéro de dossier	Partie d'ouvrage
COMMUNE DE VIRIAT	C25282092-1	Lot n° Appartement 437 - RDC - Cuisine
Matériaux	Date de prélèvement	Nom de l'opérateur
Colle de faïence	12/11/2025	TABOUT Abdel-Hamid

Référence Couche	PV analyse Amiante	Conclusion amiante
J01-COUCHE	AR-25-SG-060899-01	Fibres d'amiante non détectées

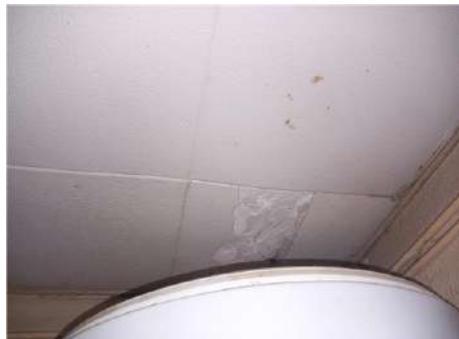
PRELEVEMENT : P012
Emplacement

Nom du client	Numéro de dossier	Partie d'ouvrage
COMMUNE DE VIRIAT	C25282092-1	Lot n° Appartement 437 - RDC - Cuisine
Matériaux	Date de prélèvement	Nom de l'opérateur
Colle - Polystyrène	12/11/2025	TABOUT Abdel-Hamid

Référence Couche	PV analyse Amiante	Conclusion amiante
J01-COUCHE	AR-25-SG-060899-01	Fibres d'amiante non détectées

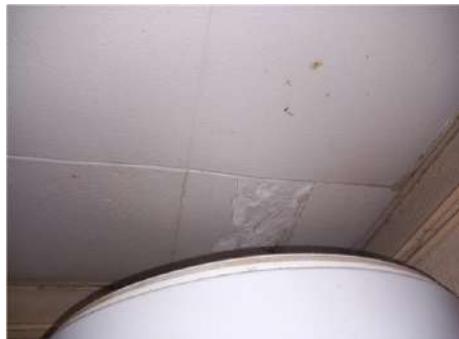
PRELEVEMENT : P013
Emplacement

Nom du client	Numéro de dossier	Partie d'ouvrage
COMMUNE DE VIRIAT	C25282092-1	Lot n° Appartement 437 - RDC - Cuisine
Matériaux	Date de prélèvement	Nom de l'opérateur
Enduit	12/11/2025	TABOUT Abdel-Hamid

Référence Couche	PV analyse Amiante	Conclusion amiante
J01-COUCHE	AR-25-SG-060899-01	Fibres d'amiante non détectées

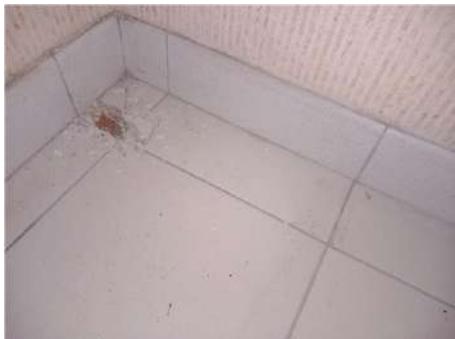
PRELEVEMENT : P014
Emplacement

Nom du client	Numéro de dossier	Partie d'ouvrage
COMMUNE DE VIRIAT	C25282092-1	Lot n° Appartement 437 - RDC - Chambre n°1
Matériaux	Date de prélèvement	Nom de l'opérateur
Colle et ragréage - Carrelage	12/11/2025	TABOUT Abdel-Hamid
Localisation		
Plancher - Sol		
Résultat amiante		
Absence d'amiante		
DESCRIPTION DU PRELEVEMENT :		
Objet		
Colle et ragréage / Carrelage

Référence Couche	PV analyse Amiante	Conclusion amiante
J01-COUCHE	AR-25-SG-060899-01	Fibres d'amiante non détectées
001-COUCHE	AR-25-SG-060899-01	Fibres d'amiante non détectées

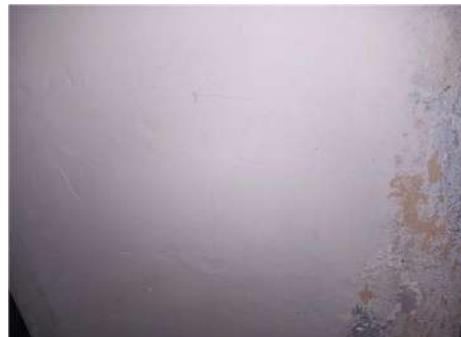
PRELEVEMENT : P016
Emplacement

Nom du client	Numéro de dossier	Partie d'ouvrage
COMMUNE DE VIRIAT	C25282092-1	Lot n° Appartement 437 - RDC - Chambre n°1
Matériaux	Date de prélèvement	Nom de l'opérateur
Enduit - Peinture	12/11/2025	TABOUT Abdel-Hamid
Localisation		
Murs - Murs		
Résultat amiante		
Absence d'amiante		
DESCRIPTION DU PRELEVEMENT :		
Objet		
Enduit / Peinture

Référence Couche	PV analyse Amiante	Conclusion amiante
J01-COUCHE	AR-25-SG-060899-01	Fibres d'amiante non détectées

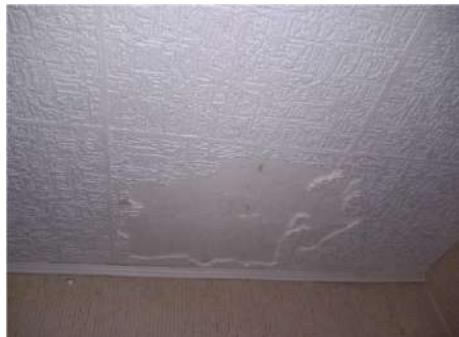
PRELEVEMENT : P017
Emplacement

Nom du client	Numéro de dossier	Partie d'ouvrage
COMMUNE DE VIRIAT	C25282092-1	Lot n° Appartement 437 - RDC - Chambre n°1
Matériaux	Date de prélèvement	Nom de l'opérateur
Colle - Polystyrène	12/11/2025	TABOUT Abdel-Hamid
Localisation		
Plafond - Plafond		
Résultat amiante		
Absence d'amiante		
DESCRIPTION DU PRELEVEMENT :		
Objet		
Colle / Polystyrène

Référence Couche	PV analyse Amiante	Conclusion amiante
J01-COUCHE	AR-25-SG-060899-01	Fibres d'amiante non détectées

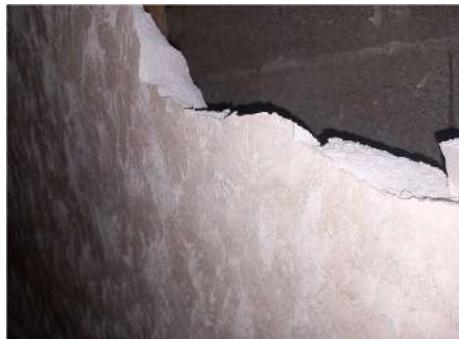
PRELEVEMENT : P018
Emplacement

Nom du client	Numéro de dossier	Partie d'ouvrage
COMMUNE DE VIRIAT	C25282092-1	Lot n° Appartement 437 - RDC - Chambre n°2
Matériaux	Date de prélèvement	Nom de l'opérateur
Enduit - Papier peint	12/11/2025	TABOUT Abdel-Hamid
Localisation		
Murs - Murs		
Résultat amiante		
Absence d'amiante		
DESCRIPTION DU PRELEVEMENT :		
Objet		
Enduit / Papier peint

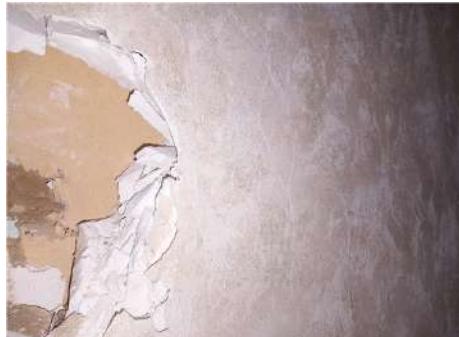
PRELEVEMENT : P020
Emplacement

Nom du client	Numéro de dossier	Partie d'ouvrage
COMMUNE DE VIRIAT	C25282092-1	Lot n° Appartement 437 - RDC - Chambre n°2
Matériaux	Date de prélèvement	Nom de l'opérateur
Enduit - Papier peint	12/11/2025	TABOUT Abdel-Hamid
Localisation		
Cloisons - Murs		
Résultat amiante		
Absence d'amiante		
DESCRIPTION DU PRELEVEMENT :		
Objet		
Enduit / Papier peint

Référence Couche	PV analyse Amiante	Conclusion amiante
J01-COUCHE	AR-25-SG-060899-01	Fibres d'amiante non détectées

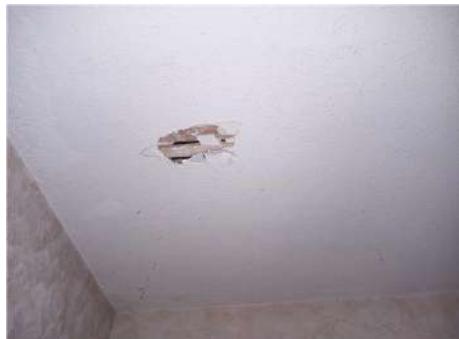
PRELEVEMENT : P021
Emplacement

Nom du client	Numéro de dossier	Partie d'ouvrage
COMMUNE DE VIRIAT	C25282092-1	Lot n° Appartement 437 - RDC - Chambre n°2
Matériaux	Date de prélèvement	Nom de l'opérateur
Enduit	12/11/2025	TABOUT Abdel-Hamid
Localisation		
Plafond - Plafond		
Résultat amiante		
Absence d'amiante		
DESCRIPTION DU PRELEVEMENT :		
Objet		
Enduit

Référence Couche	PV analyse Amiante	Conclusion amiante
J01-COUCHE	AR-25-SG-060899-01	Fibres d'amiante non détectées

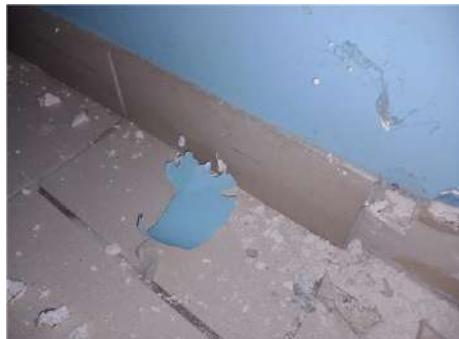
PRELEVEMENT : P022
Emplacement

Nom du client	Numéro de dossier	Partie d'ouvrage
COMMUNE DE VIRIAT	C25282092-1	Lot n° Appartement 437 - RDC - WC
Matériaux	Date de prélèvement	Nom de l'opérateur
Colle de plinthes	12/11/2025	TABOUT Abdel-Hamid

Référence Couche	PV analyse Amiante	Conclusion amiante
J01-COUCHE	AR-25-SG-060899-01	Fibres d'amiante non détectées

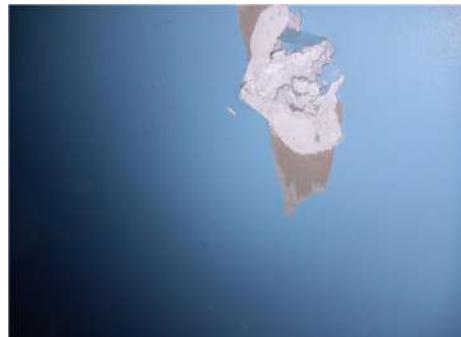
PRELEVEMENT : P023
Emplacement

Nom du client	Numéro de dossier	Partie d'ouvrage
COMMUNE DE VIRIAT	C25282092-1	Lot n° Appartement 437 - RDC - WC
Matériaux	Date de prélèvement	Nom de l'opérateur
Enduit - Peinture	12/11/2025	TABOUT Abdel-Hamid

Référence Couche	PV analyse Amiante	Conclusion amiante
J01-COUCHE	AR-25-SG-060899-01	Fibres d'amiante non détectées
001-COUCHE	AR-25-SG-060899-01	Fibres d'amiante non détectées
002-COUCHE	AR-25-SG-060899-01	Fibres d'amiante non détectées

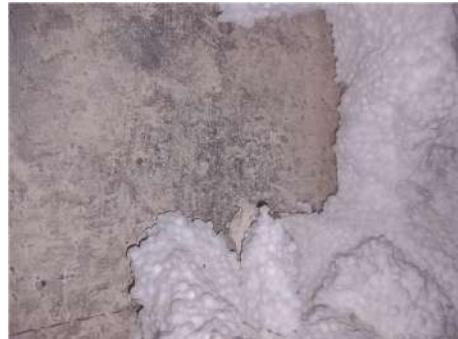
PRELEVEMENT : P024
Emplacement

Nom du client	Numéro de dossier	Partie d'ouvrage
COMMUNE DE VIRIAT	C25282092-1	Lot n° Appartement 437 - RDC - WC
Matériaux	Date de prélèvement	Nom de l'opérateur
Colle - Polystyrène	12/11/2025	TABOUT Abdel-Hamid
Localisation		
Murs - Murs		
Résultat amiante		
Absence d'amiante		
DESCRIPTION DU PRELEVEMENT :		
Objet		
Colle / Polystyrène

Référence Couche	PV analyse Amiante	Conclusion amiante
J01-COUCHE	AR-25-SG-060899-01	Fibres d'amiante non détectées

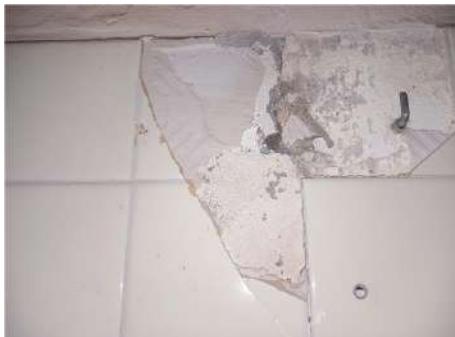
PRELEVEMENT : P026
Emplacement

Nom du client	Numéro de dossier	Partie d'ouvrage
COMMUNE DE VIRIAT	C25282092-1	Lot n° Appartement 437 - RDC - Salle de Bains
Matériaux	Date de prélèvement	Nom de l'opérateur
Colle - Faïence	12/11/2025	TABOUT Abdel-Hamid
Localisation		
Murs - Murs		
Résultat amiante		
Présence d'amiante (Fibres d'amiante de type chrysotile)		
DESCRIPTION DU PRELEVEMENT :		
Objet		
Colle / Faïence

Référence Couche	PV analyse Amiante	Conclusion amiante
J01-COUCHE	AR-25-SG-060899-01	Fibres d'amiante de type chrysotile

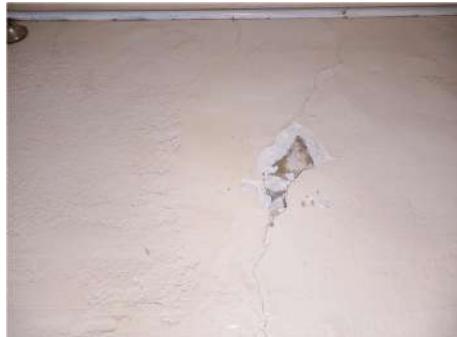
PRELEVEMENT : P027
Emplacement

Nom du client	Numéro de dossier	Partie d'ouvrage
COMMUNE DE VIRIAT	C25282092-1	Lot n° Appartement 437 - RDC - Salle de Bains
Matériaux	Date de prélèvement	Nom de l'opérateur
Enduit - Peinture	12/11/2025	TABOUT Abdel-Hamid
Localisation		
Murs - Murs		
Résultat amiante		
Absence d'amiante		
DESCRIPTION DU PRELEVEMENT :		
Objet		
Enduit / Peinture

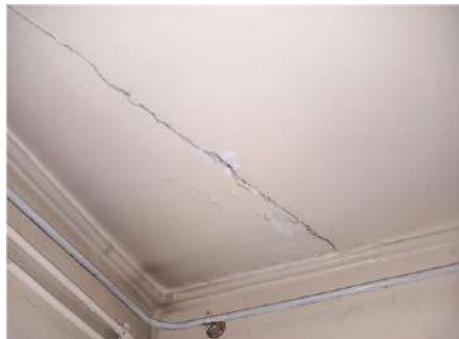
PRELEVEMENT : P029
Emplacement

Nom du client	Numéro de dossier	Partie d'ouvrage
COMMUNE DE VIRIAT	C25282092-1	Lot n° Appartement 437 - RDC - Salle de Bains
Matériaux	Date de prélèvement	Nom de l'opérateur
Enduit - Peinture	12/11/2025	TABOUT Abdel-Hamid
Localisation		
Plafond - Plafond		
Résultat amiante		
Absence d'amiante		
DESCRIPTION DU PRELEVEMENT :		
Objet		
Enduit / Peinture

Référence Couche	PV analyse Amiante	Conclusion amiante
J01-COUCHE	AR-25-SG-060899-01	Fibres d'amiante non détectées

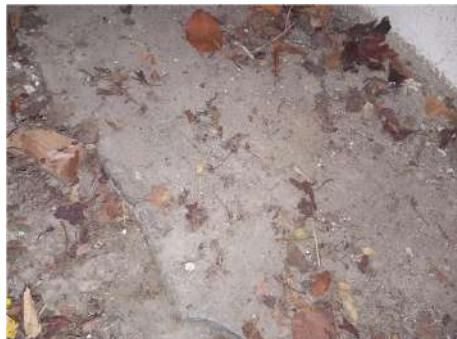
PRELEVEMENT : P030
Emplacement

Nom du client	Numéro de dossier	Partie d'ouvrage
COMMUNE DE VIRIAT	C25282092-1	Lot n° Appartement 437 - RDC - Débarras extérieur
Matériaux	Date de prélèvement	Nom de l'opérateur
Enduit	12/11/2025	TABOUT Abdel-Hamid
Localisation		
Plancher - Sol		
Résultat amiante		
Absence d'amiante		
DESCRIPTION DU PRELEVEMENT :		
Objet		
Enduit

Référence Couche	PV analyse Amiante	Conclusion amiante
J01-COUCHE	AR-25-SG-060899-01	Fibres d'amiante non détectées

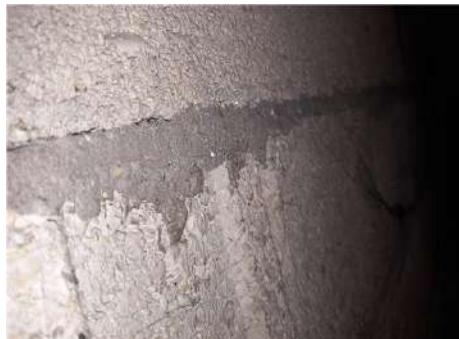
PRELEVEMENT : P031
Emplacement

Nom du client	Numéro de dossier	Partie d'ouvrage
COMMUNE DE VIRIAT	C25282092-1	Lot n° Appartement 437 - RDC - Débarras extérieur
Matériaux	Date de prélèvement	Nom de l'opérateur
Enduit de scellement beton creux	12/11/2025	TABOUT Abdel-Hamid
Localisation		
Murs - Murs		
Résultat amiante		
Absence d'amiante		
DESCRIPTION DU PRELEVEMENT :		
Objet		
Enduit de scellement beton creux

Référence Couche	PV analyse Amiante	Conclusion amiante
J01-COUCHE	AR-25-SG-060899-01	Fibres d'amiante non détectées

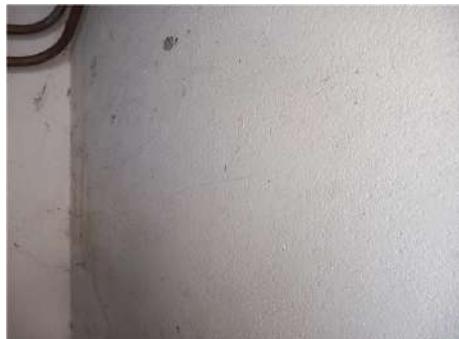
PRELEVEMENT : P032
Emplacement

Nom du client	Numéro de dossier	Partie d'ouvrage
COMMUNE DE VIRIAT	C25282092-1	Lot n° Appartement 437 - RDC - Débarras extérieur
Matériaux	Date de prélèvement	Nom de l'opérateur
Enduit - Peinture	12/11/2025	TABOUT Abdel-Hamid
Localisation		
Murs - Murs		
Résultat amiante		
Absence d'amiante		
DESCRIPTION DU PRELEVEMENT :		
Objet		
Enduit / Peinture

Référence Couche	PV analyse Amiante	Conclusion amiante
J01-COUCHE	AR-25-SG-060899-01	Fibres d'amiante non détectées

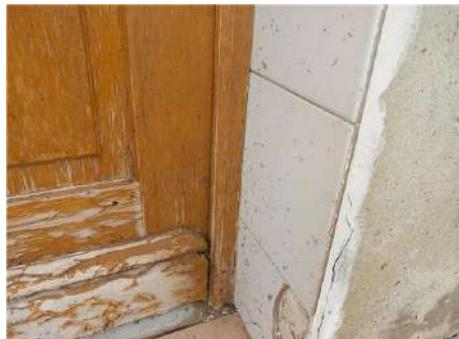
PRELEVEMENT : P034
Emplacement

Nom du client	Numéro de dossier	Partie d'ouvrage
COMMUNE DE VIRIAT	C25282092-1	Lot n° Appartement 437 - RDC - Cuisine
Matériaux	Date de prélèvement	Nom de l'opérateur
Colle de faïence - Carrelage	12/11/2025	TABOUT Abdel-Hamid

Résultat amiante
Absence d'amiante
DESCRIPTION DU PRELEVEMENT :
Objet

Référence Couche	PV analyse Amiante	Conclusion amiante
J01-COUCHE	AR-25-SG-060899-01	Fibres d'amiante non détectées

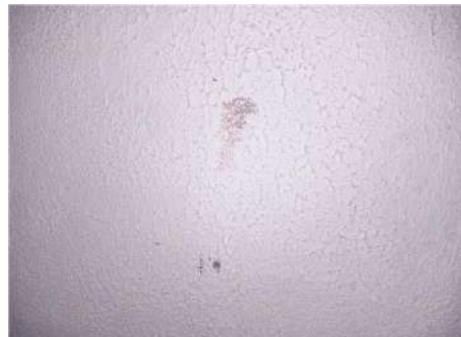
PRELEVEMENT : P036
Emplacement

Nom du client	Numéro de dossier	Partie d'ouvrage
COMMUNE DE VIRIAT	C25282092-1	Lot n° Appartement 433 - 1er - Dégagement
Matériaux	Date de prélèvement	Nom de l'opérateur
Enduit - Peinture	12/11/2025	TABOUT Abdel-Hamid
Localisation		
Murs - Murs		
Résultat amiante		
Absence d'amiante		
DESCRIPTION DU PRELEVEMENT :		
Objet		
Enduit / Peinture

Référence Couche	PV analyse Amiante	Conclusion amiante
J01-COUCHE	AR-25-SG-060899-01	Fibres d'amiante non détectées

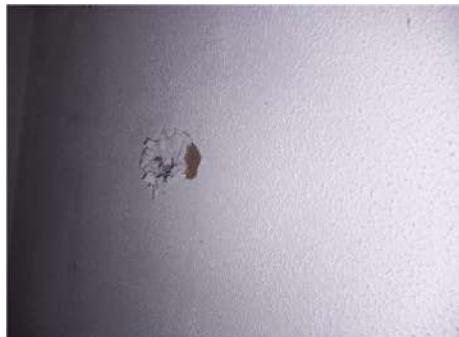
PRELEVEMENT : P037
Emplacement

Nom du client	Numéro de dossier	Partie d'ouvrage
COMMUNE DE VIRIAT	C25282092-1	Lot n° Appartement 433 - 1er - Dégagement
Matériaux	Date de prélèvement	Nom de l'opérateur
Enduit - Peinture	12/11/2025	TABOUT Abdel-Hamid
Localisation		
Cloisons - Murs		
Résultat amiante		
Absence d'amiante		
DESCRIPTION DU PRELEVEMENT :		
Objet		
Enduit / Peinture

Référence Couche	PV analyse Amiante	Conclusion amiante
J01-COUCHE	AR-25-SG-060899-01	Fibres d'amiante non détectées
001-COUCHE	AR-25-SG-060899-01	Fibres d'amiante non détectées

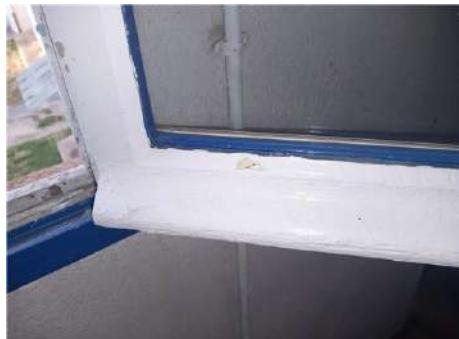
PRELEVEMENT : P038
Emplacement

Nom du client	Numéro de dossier	Partie d'ouvrage
COMMUNE DE VIRIAT	C25282092-1	Lot n° Appartement 433 - 1er - Dégagement
Matériaux	Date de prélèvement	Nom de l'opérateur
Mastic - Peinture	12/11/2025	TABOUT Abdel-Hamid
Localisation		
Fenêtre - Murs		
Résultat amiante		
Absence d'amiante		
DESCRIPTION DU PRELEVEMENT :		
Objet		
Mastic / Peinture

Référence Couche	PV analyse Amiante	Conclusion amiante
J01-COUCHE	AR-25-SG-060899-01	Fibres d'amiante non détectées

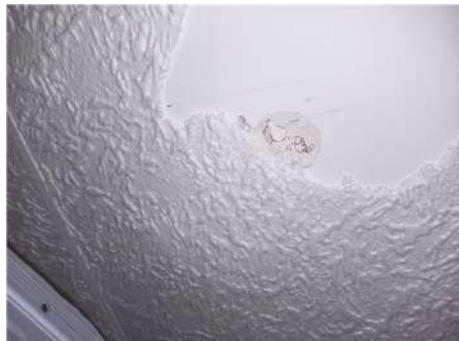
PRELEVEMENT : P039
Emplacement

Nom du client	Numéro de dossier	Partie d'ouvrage
COMMUNE DE VIRIAT	C25282092-1	Lot n° Appartement 433 - 1er - Dégagement
Matériaux	Date de prélèvement	Nom de l'opérateur
Colle - Polystyrène	12/11/2025	TABOUT Abdel-Hamid
Localisation		
Plafond - Plafond		
Résultat amiante		
Absence d'amiante		
DESCRIPTION DU PRELEVEMENT :		
Objet		
Colle / Polystyrène

Référence Couche	PV analyse Amiante	Conclusion amiante
J01-COUCHE	AR-25-SG-060899-01	Fibres d'amiante non détectées

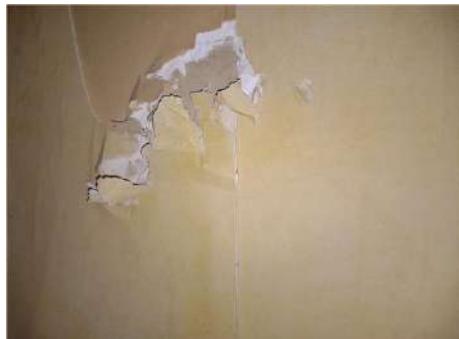
PRELEVEMENT : P041
Emplacement

Nom du client	Numéro de dossier	Partie d'ouvrage
COMMUNE DE VIRIAT	C25282092-1	Lot n° Appartement 433 - 1er - Cuisine
Matériaux	Date de prélèvement	Nom de l'opérateur
Enduit - Papier peint	12/11/2025	TABOUT Abdel-Hamid

Résultat amiante
Absence d'amiante
DESCRIPTION DU PRELEVEMENT :
Objet

Référence Couche	PV analyse Amiante	Conclusion amiante
J01-COUCHE	AR-25-SG-060899-01	Fibres d'amiante non détectées
001-COUCHE	AR-25-SG-060899-01	Fibres d'amiante non détectées

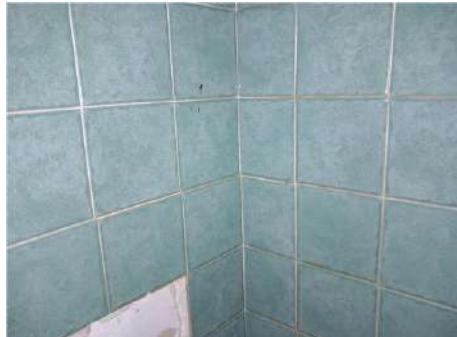
PRELEVEMENT : P042
Emplacement

Nom du client	Numéro de dossier	Partie d'ouvrage
COMMUNE DE VIRIAT	C25282092-1	Lot n° Appartement 433 - 1er - Cuisine
Matériaux	Date de prélèvement	Nom de l'opérateur
Colle de faïence verte	12/11/2025	TABOUT Abdel-Hamid

Résultat amiante
Absence d'amiante
DESCRIPTION DU PRELEVEMENT :
Objet

Référence Couche	PV analyse Amiante	Conclusion amiante
J01-COUCHE	AR-25-SG-060899-01	Fibres d'amiante non détectées

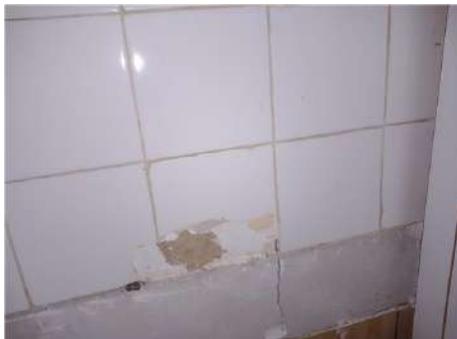
PRELEVEMENT : P043
Emplacement

Nom du client	Numéro de dossier	Partie d'ouvrage
COMMUNE DE VIRIAT	C25282092-1	Lot n° Appartement 433 - 1er - Cuisine
Matériaux	Date de prélèvement	Nom de l'opérateur
Colle de faïence blanche	12/11/2025	TABOUT Abdel-Hamid

Résultat amiante
Absence d'amiante
DESCRIPTION DU PRELEVEMENT :
Objet

Référence Couche	PV analyse Amiante	Conclusion amiante
J01-COUCHE	AR-25-SG-060899-01	Fibres d'amiante non détectées

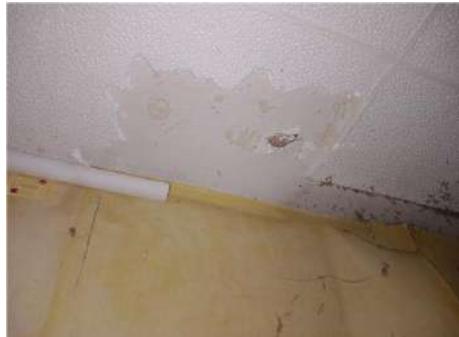
PRELEVEMENT : P044
Emplacement

Nom du client	Numéro de dossier	Partie d'ouvrage
COMMUNE DE VIRIAT	C25282092-1	Lot n° Appartement 433 - 1er - Cuisine
Matériaux	Date de prélèvement	Nom de l'opérateur
Enduit	12/11/2025	TABOUT Abdel-Hamid

Résultat amiante
Absence d'amiante
DESCRIPTION DU PRELEVEMENT :
Objet

Référence Couche	PV analyse Amiante	Conclusion amiante
J01-COUCHE	AR-25-SG-060899-01	Fibres d'amiante non détectées

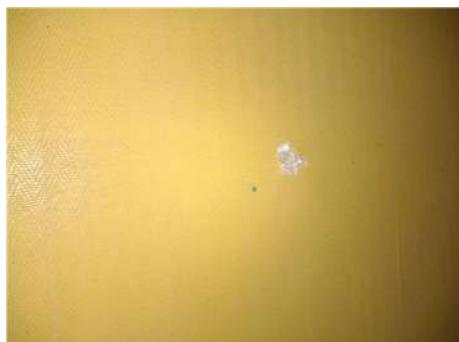
PRELEVEMENT : P045
Emplacement

Nom du client	Numéro de dossier	Partie d'ouvrage
COMMUNE DE VIRIAT	C25282092-1	Lot n° Appartement 433 - 1er - Salon
Matériaux	Date de prélèvement	Nom de l'opérateur
Enduit - Papier peint	12/11/2025	TABOUT Abdel-Hamid

Résultat amiante
Absence d'amiante
DESCRIPTION DU PRELEVEMENT :
Objet

Référence Couche	PV analyse Amiante	Conclusion amiante
J01-COUCHE	AR-25-SG-060899-01	Fibres d'amiante non détectées

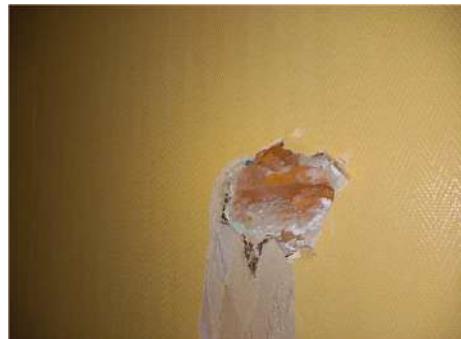
PRELEVEMENT : P046
Emplacement

Nom du client	Numéro de dossier	Partie d'ouvrage
COMMUNE DE VIRIAT	C25282092-1	Lot n° Appartement 433 - 1er - Salon
Matériaux	Date de prélèvement	Nom de l'opérateur
Enduit - Papier peint	12/11/2025	TABOUT Abdel-Hamid
Localisation		
Cloisons - Murs		
Résultat amiante		
Absence d'amiante		
DESCRIPTION DU PRELEVEMENT :		
Objet		
Enduit / Papier peint

Référence Couche	PV analyse Amiante	Conclusion amiante
J01-COUCHE	AR-25-SG-060899-01	Fibres d'amiante non détectées

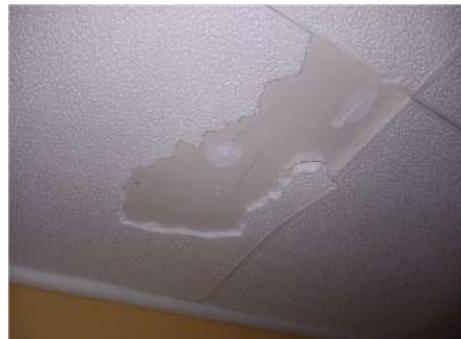
PRELEVEMENT : P047
Emplacement

Nom du client	Numéro de dossier	Partie d'ouvrage
COMMUNE DE VIRIAT	C25282092-1	Lot n° Appartement 433 - 1er - Salon
Matériaux	Date de prélèvement	Nom de l'opérateur
Colle - Polystyrène	12/11/2025	TABOUT Abdel-Hamid

Résultat amiante
Absence d'amiante
DESCRIPTION DU PRELEVEMENT :
Objet

Référence Couche	PV analyse Amiante	Conclusion amiante
J01-COUCHE	AR-25-SG-060899-01	Fibres d'amiante non détectées

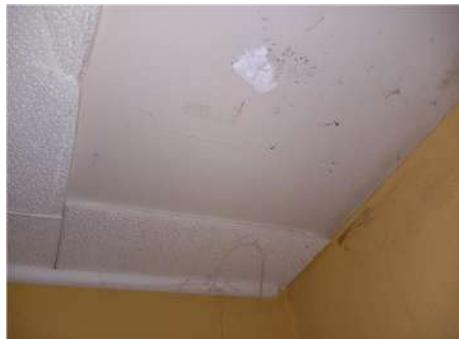
PRELEVEMENT : P048
Emplacement

Nom du client	Numéro de dossier	Partie d'ouvrage
COMMUNE DE VIRIAT	C25282092-1	Lot n° Appartement 433 - 1er - Salon
Matériaux	Date de prélèvement	Nom de l'opérateur
Enduit	12/11/2025	TABOUT Abdel-Hamid

Résultat amiante
Absence d'amiante
DESCRIPTION DU PRELEVEMENT :
Objet

Référence Couche	PV analyse Amiante	Conclusion amiante
J01-COUCHE	AR-25-SG-060899-01	Fibres d'amiante non détectées

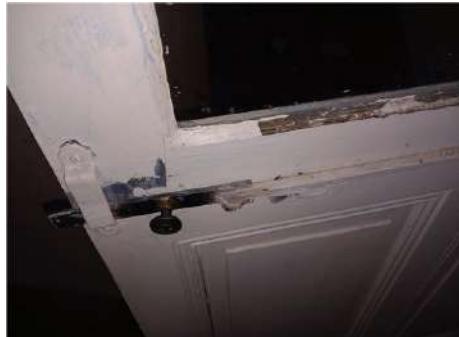
PRELEVEMENT : P049
Emplacement

Nom du client	Numéro de dossier	Partie d'ouvrage
COMMUNE DE VIRIAT	C25282092-1	Lot n° Appartement 433 - 1er - Séjour
Matériaux	Date de prélèvement	Nom de l'opérateur
Mastic - Peinture	12/11/2025	TABOUT Abdel-Hamid

Résultat amiante
Absence d'amiante
DESCRIPTION DU PRELEVEMENT :
Objet

Référence Couche	PV analyse Amiante	Conclusion amiante
J01-COUCHE	AR-25-SG-060899-01	Fibres d'amiante non détectées

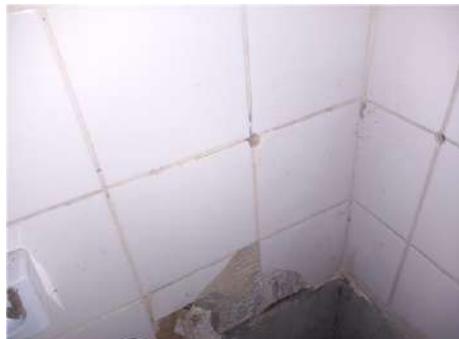
PRELEVEMENT : P050
Emplacement

Nom du client	Numéro de dossier	Partie d'ouvrage
COMMUNE DE VIRIAT	C25282092-1	Lot n° Appartement 433 - 1er - Salle de Bains
Matériaux	Date de prélèvement	Nom de l'opérateur
Colle de faïence blanche	12/11/2025	TABOUT Abdel-Hamid
Localisation		
Murs - Murs		
Résultat amiante		
Absence d'amiante		
DESCRIPTION DU PRELEVEMENT :		
Objet		
Colle de faïence blanche

Référence Couche	PV analyse Amiante	Conclusion amiante
J01-COUCHE	AR-25-SG-060899-01	Fibres d'amiante non détectées

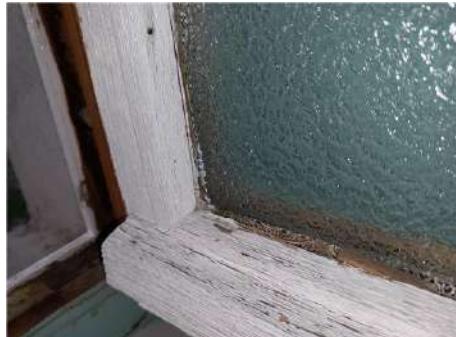
PRELEVEMENT : P051
Emplacement

Nom du client	Numéro de dossier	Partie d'ouvrage
COMMUNE DE VIRIAT	C25282092-1	Lot n° Appartement 433 - 1er - Salle de Bains
Matériaux	Date de prélèvement	Nom de l'opérateur
Mastic - Peinture	12/11/2025	TABOUT Abdel-Hamid

Référence Couche	PV analyse Amiante	Conclusion amiante
J01-COUCHE	AR-25-SG-060899-01	Fibres d'amiante non détectées

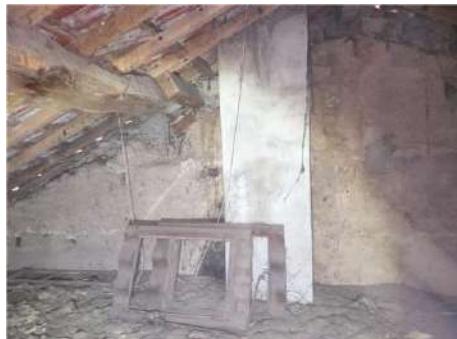
PRELEVEMENT : P052
Emplacement

Nom du client	Numéro de dossier	Partie d'ouvrage
COMMUNE DE VIRIAT	C25282092-1	Lot n° Comble - R+2 - Combles
Matériaux	Date de prélèvement	Nom de l'opérateur
Laine minérale	12/11/2025	TABOUT Abdel-Hamid

Référence Couche	PV analyse Amiante	Conclusion amiante
J01-COUCHE	AR-25-SG-060899-01	Fibres d'amiante non détectées
001-COUCHE	AR-25-SG-060899-01	Fibres d'amiante non détectées

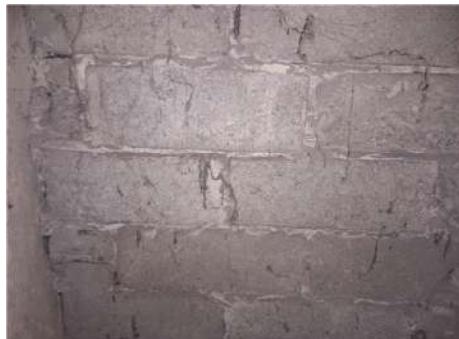
PRELEVEMENT : P053
Emplacement

Nom du client	Numéro de dossier	Partie d'ouvrage
COMMUNE DE VIRIAT	C25282092-1	Lot n° Comble - R+2 - Combles
Matériaux	Date de prélèvement	Nom de l'opérateur
Enduit de scellement béton creux	12/11/2025	TABOUT Abdel-Hamid

Référence Couche	PV analyse Amiante	Conclusion amiante
J01-COUCHE	AR-25-SG-060899-01	Fibres d'amiante non détectées

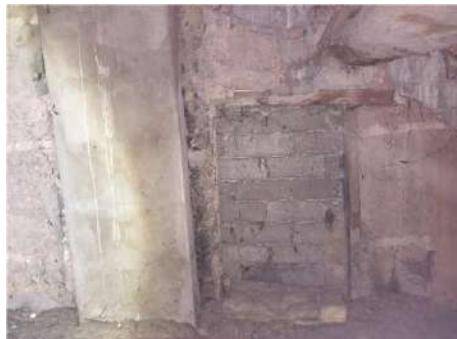
PRELEVEMENT : P054
Emplacement

Nom du client	Numéro de dossier	Partie d'ouvrage
COMMUNE DE VIRIAT	C25282092-1	Lot n° Comble - R+2 - Combles
Matériaux	Date de prélèvement	Nom de l'opérateur
Enduit - Peinture	12/11/2025	TABOUT Abdel-Hamid

Référence Couche	PV analyse Amiante	Conclusion amiante
J01-COUCHE	AR-25-SG-060899-01	Fibres d'amiante non détectées

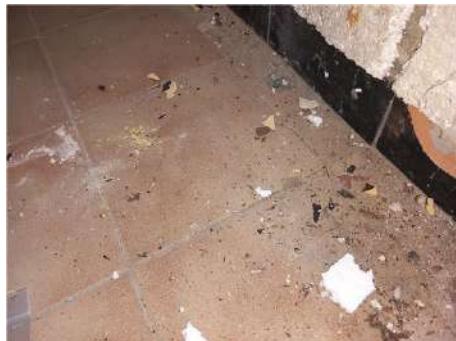
PRELEVEMENT : P055
Emplacement

Nom du client	Numéro de dossier	Partie d'ouvrage
COMMUNE DE VIRIAT	C25282092-1	Lot n° Dépendance 4 - RDC - Débarras extérieur
Matériaux	Date de prélèvement	Nom de l'opérateur
Colle de carrelage - Carrelage	12/11/2025	TABOUT Abdel-Hamid
Localisation		
Plancher - Sol		
Résultat amiante		
Absence d'amiante		
DESCRIPTION DU PRELEVEMENT :		
Objet		
Colle de carrelage / Carrelage

Référence Couche	PV analyse Amiante	Conclusion amiante
J01-COUCHE	AR-25-SG-060899-01	Fibres d'amiante non détectées
001-COUCHE	AR-25-SG-060899-01	Fibres d'amiante non détectées

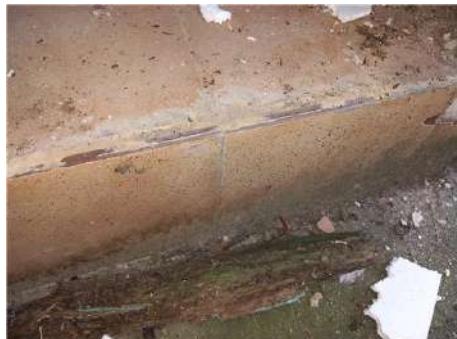
PRELEVEMENT : P056
Emplacement

Nom du client	Numéro de dossier	Partie d'ouvrage
COMMUNE DE VIRIAT	C25282092-1	Lot n° Dépendance 4 - RDC - Débarras extérieur
Matériaux	Date de prélèvement	Nom de l'opérateur
Colle de carrelage	12/11/2025	TABOUT Abdel-Hamid
Localisation		
Murs - Murs		
Résultat amiante		
Absence d'amiante		
DESCRIPTION DU PRELEVEMENT :		
Objet		
Colle de carrelage

Référence Couche	PV analyse Amiante	Conclusion amiante
J01-COUCHE	AR-25-SG-060899-01	Fibres d'amiante non détectées

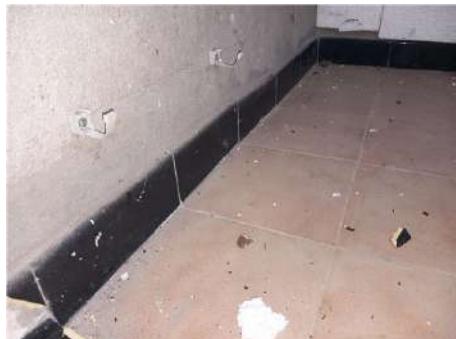
PRELEVEMENT : P057
Emplacement

Nom du client	Numéro de dossier	Partie d'ouvrage
COMMUNE DE VIRIAT	C25282092-1	Lot n° Dépendance 4 - RDC - Débarras extérieur
Matériaux	Date de prélèvement	Nom de l'opérateur
Colle de plinthes	12/11/2025	TABOUT Abdel-Hamid
Localisation		
Plinthes - Murs		
Résultat amiante		
Absence d'amiante		
DESCRIPTION DU PRELEVEMENT :		
Objet		
Colle de plinthes

Référence Couche	PV analyse Amiante	Conclusion amiante
J01-COUCHE	AR-25-SG-060899-01	Fibres d'amiante non détectées

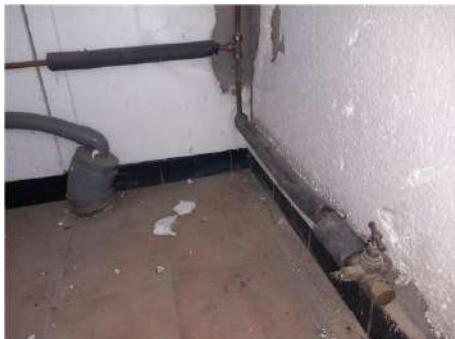
PRELEVEMENT : P058
Emplacement

| COMMUNE DE VIRIAT | C25282092-1 | Lot n° Dépendance 4 - RDC - Débarras extérieur |

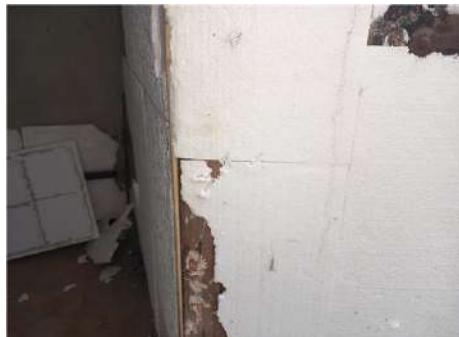
PRELEVEMENT : P059
Emplacement

COMMUNE DE VIRIAT	C25282092-1	Lot n° Dépendance 4 - RDC - Débarras extérieur
Matériaux	**Date de prélèvement**	**Nom de l'opérateur**
Colle - Polystyrène	12/11/2025	TABOUT Abdel-Hamid
Localisation

Résultat amiante
Absence d'amiante
DESCRIPTION DU PRELEVEMENT :
Objet

Référence Couche	PV analyse Amiante	Conclusion amiante
J01-COUCHE	AR-25-SG-060899-01	Fibres d'amiante non détectées
