Rapport de mission de repérage des matériaux et produits contenant de l'amiante avant démolition d'un immeuble bâti

Numéro d'offre : **2864069.2**
Numéro de contrat : **C25282092-1**
Numéro de rapport (n° de tâche) : **C25282092-1**
Date : **05/12/2025**

Lieu d'intervention :
Bâtiment
Bâtiment
433/437 rue Prosper Convert
01440 VIRIAT

Destinataire rapport :
COMMUNE DE VIRIAT

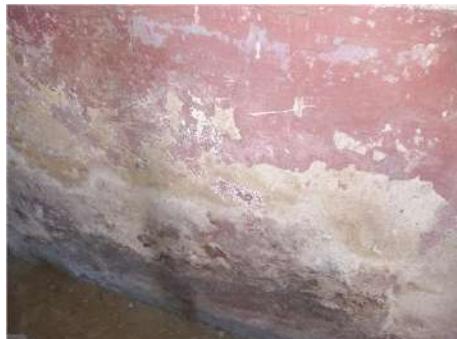
PRELEVEMENT : P061
Emplacement

Nom du client	Numéro de dossier	Partie d'ouvrage
COMMUNE DE VIRIAT	C25282092-1	Lot n° Dépendance 4 - RDC - Atelier
Matériaux	Date de prélèvement	Nom de l'opérateur
Enduit - Peinture	12/11/2025	TABOUT Abdel-Hamid

Résultat amiante
Absence d'amiante
DESCRIPTION DU PRELEVEMENT :
Objet

Référence Couche	PV analyse Amiante	Conclusion amiante
J01-COUCHE	AR-25-SG-060899-01	Fibres d'amiante non détectées

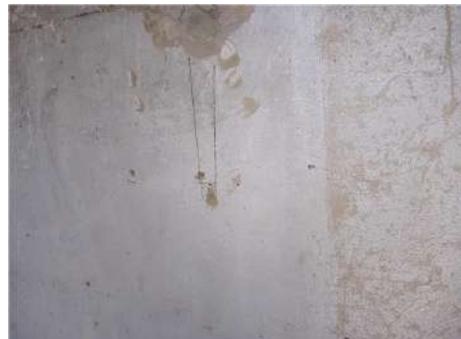
PRELEVEMENT : P062
Emplacement

Nom du client	Numéro de dossier	Partie d'ouvrage
COMMUNE DE VIRIAT	C25282092-1	Lot n° Dépendance 4 - RDC - Atelier
Matériaux	Date de prélèvement	Nom de l'opérateur
Enduit - Peinture	12/11/2025	TABOUT Abdel-Hamid

Résultat amiante
Absence d'amiante
DESCRIPTION DU PRELEVEMENT :
Objet

Référence Couche	PV analyse Amiante	Conclusion amiante
J01-COUCHE	AR-25-SG-060899-01	Fibres d'amiante non détectées

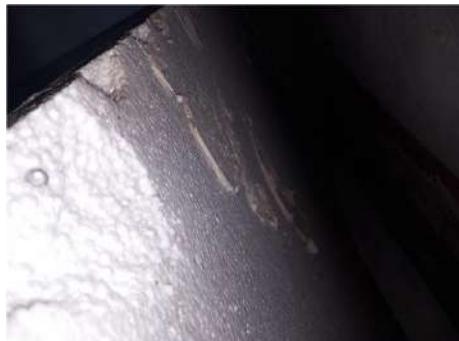
PRELEVEMENT : P063
Emplacement

Nom du client	Numéro de dossier	Partie d'ouvrage
COMMUNE DE VIRIAT	C25282092-1	Lot n° Dépendance 4 - RDC - Atelier
Matériaux	Date de prélèvement	Nom de l'opérateur
Colle - Polystyrène	12/11/2025	TABOUT Abdel-Hamid

Résultat amiante
Absence d'amiante
DESCRIPTION DU PRELEVEMENT :
Objet

Référence Couche	PV analyse Amiante	Conclusion amiante
J01-COUCHE	AR-25-SG-060899-01	Fibres d'amiante non détectées

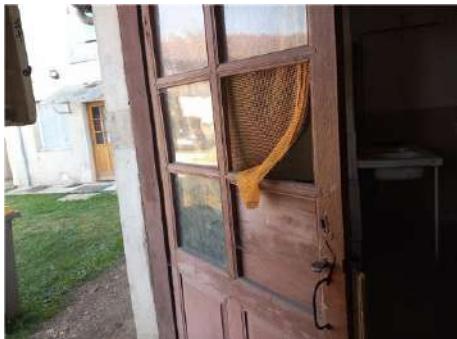
PRELEVEMENT : P064
Emplacement

Nom du client	Numéro de dossier	Partie d'ouvrage
COMMUNE DE VIRIAT	C25282092-1	Lot n° Dépendance 4 - RDC - Atelier
Matériaux	Date de prélèvement	Nom de l'opérateur
Mastic - Peinture	12/11/2025	TABOUT Abdel-Hamid

Résultat amiante
Présence d'amiante (Fibres d'amiante de type chrysotile)

Référence Couche	Description visuelle
J01-COUCHE	Matériaux de type peinture (blanc) ; matériau semi-dur de type enduit (blanc) ; matériau semi-dur de type mastic (beige) ; matériau semi-dur (gris) en traces

Référence Couche	PV analyse Amiante	Conclusion amiante
J01-COUCHE	AR-25-SG-060899-01	Fibres d'amiante de type chrysotile

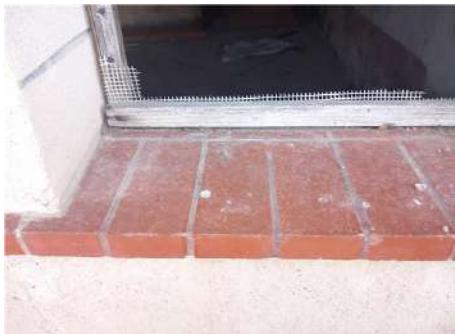
PRELEVEMENT : P065
Emplacement

Nom du client	Numéro de dossier	Partie d'ouvrage
COMMUNE DE VIRIAT	C25282092-1	Lot n° Dépendance 4 - RDC - Atelier
Matériaux	Date de prélèvement	Nom de l'opérateur
Enduit de scellement brique	12/11/2025	TABOUT Abdel-Hamid

Résultat amiante
Absence d'amiante
DESCRIPTION DU PRELEVEMENT :
Objet

Référence Couche	PV analyse Amiante	Conclusion amiante
J01-COUCHE	AR-25-SG-060899-01	Fibres d'amiante non détectées

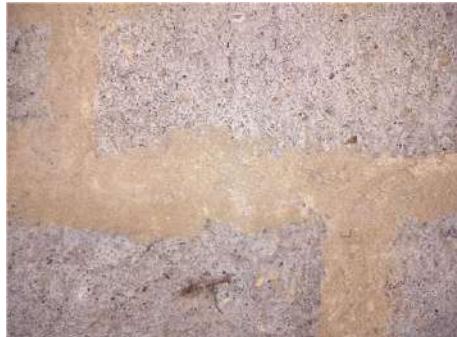
PRELEVEMENT : P066
Emplacement

Nom du client	Numéro de dossier	Partie d'ouvrage
COMMUNE DE VIRIAT	C25282092-1	Lot n° Dépendance 4 - RDC - Garage n°1
Matériaux	Date de prélèvement	Nom de l'opérateur
Enduit de scellement beton creux	12/11/2025	TABOUT Abdel-Hamid

Résultat amiante
Absence d'amiante
DESCRIPTION DU PRELEVEMENT :
Objet

Référence Couche	PV analyse Amiante	Conclusion amiante
J01-COUCHE	AR-25-SG-060899-01	Fibres d'amiante non détectées

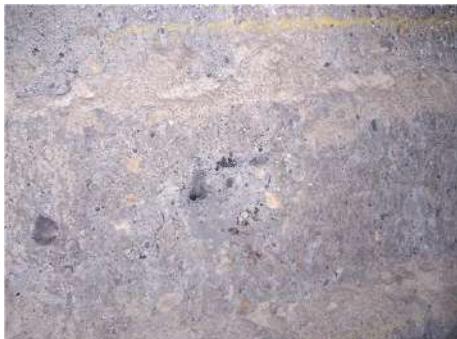
PRELEVEMENT : P067
Emplacement

Nom du client	Numéro de dossier	Partie d'ouvrage
COMMUNE DE VIRIAT	C25282092-1	Lot n° Dépendance 4 - RDC - Garage n°1
Matériaux	Date de prélèvement	Nom de l'opérateur
Enduit - Peinture	12/11/2025	TABOUT Abdel-Hamid

Résultat amiante
Absence d'amiante
DESCRIPTION DU PRELEVEMENT :
Objet

Référence Couche	PV analyse Amiante	Conclusion amiante
J01-COUCHE	AR-25-SG-060899-01	Fibres d'amiante non détectées

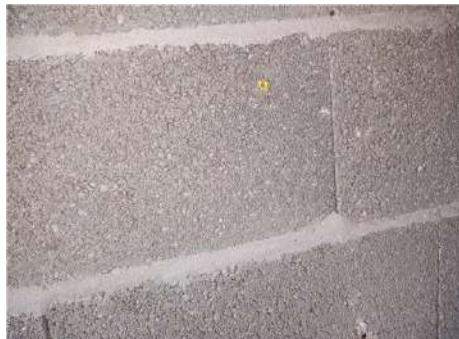
PRELEVEMENT : P069
Emplacement

Nom du client	Numéro de dossier	Partie d'ouvrage
COMMUNE DE VIRIAT	C25282092-1	Lot n° Dépendance 4 - RDC - Garage n°2
Matériaux	Date de prélèvement	Nom de l'opérateur
Enduit de scellement béton creux	12/11/2025	TABOUT Abdel-Hamid

Résultat amiante
Absence d'amiante
DESCRIPTION DU PRELEVEMENT :
Objet

Référence Couche	PV analyse Amiante	Conclusion amiante
J01-COUCHE	AR-25-SG-060899-01	Fibres d'amiante non détectées

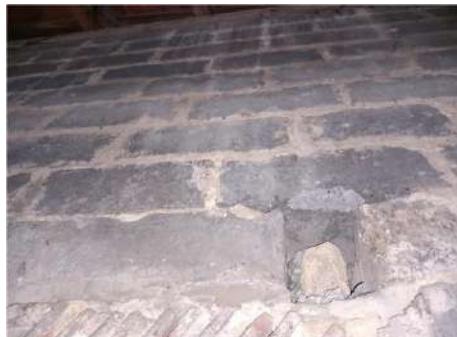
PRELEVEMENT : P070
Emplacement

Nom du client	Numéro de dossier	Partie d'ouvrage
COMMUNE DE VIRIAT	C25282092-1	Lot n° Dépendance 4 - RDC - Garage n°2
Matériaux	Date de prélèvement	Nom de l'opérateur
Enduit/Machefer	12/11/2025	TABOUT Abdel-Hamid

Résultat amiante
Absence d'amiante
DESCRIPTION DU PRELEVEMENT :
Objet

Référence Couche	PV analyse Amiante	Conclusion amiante
J01-COUCHE	AR-25-SG-060899-01	Fibres d'amiante non détectées

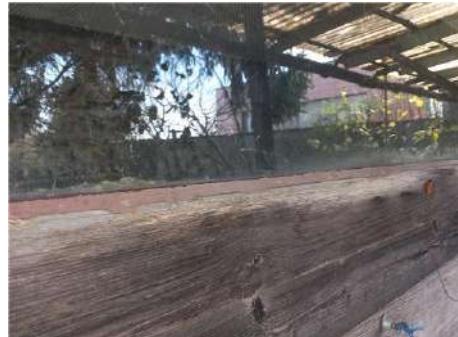
PRELEVEMENT : P071
Emplacement

Nom du client	Numéro de dossier	Partie d'ouvrage
COMMUNE DE VIRIAT	C25282092-1	Lot n° Dépendance 4 - RDC - Abri
Matériaux	Date de prélèvement	Nom de l'opérateur
Mastic - Peinture	12/11/2025	TABOUT Abdel-Hamid

Résultat amiante
Absence d'amiante
DESCRIPTION DU PRELEVEMENT :
Objet

Référence Couche	PV analyse Amiante	Conclusion amiante
J01-COUCHE	AR-25-SG-060899-01	Fibres d'amiante non détectées

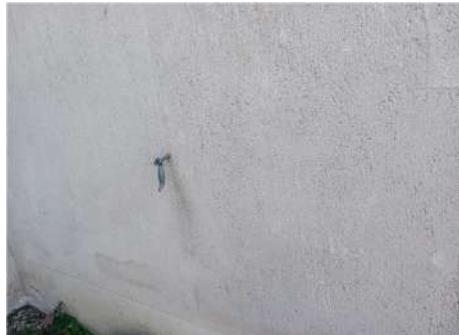
PRELEVEMENT : P073
Emplacement

Nom du client	Numéro de dossier	Partie d'ouvrage
COMMUNE DE VIRIAT	C25282092-1	Lot n° Extérieur - Extérieur - Façade EST
Matériaux	Date de prélèvement	Nom de l'opérateur
Enduit - Peinture	12/11/2025	TABOUT Abdel-Hamid

Résultat amiante
Absence d'amiante
DESCRIPTION DU PRELEVEMENT :
Objet

Référence Couche	PV analyse Amiante	Conclusion amiante
J01-COUCHE	AR-25-SG-060899-01	Fibres d'amiante non détectées

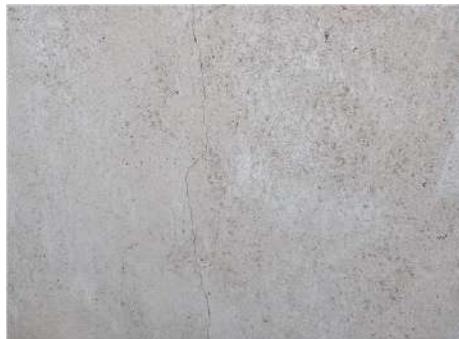
PRELEVEMENT : P074
Emplacement

Nom du client	Numéro de dossier	Partie d'ouvrage
COMMUNE DE VIRIAT	C25282092-1	Lot n° Extérieur - Extérieur - Façade NORD
Matériaux	Date de prélèvement	Nom de l'opérateur
Enduit - Peinture	12/11/2025	TABOUT Abdel-Hamid
Localisation		
Murs - Murs		
Résultat amiante		
Absence d'amiante		
DESCRIPTION DU PRELEVEMENT :		
Objet		
Enduit / Peinture

Référence Couche	PV analyse Amiante	Conclusion amiante
J01-COUCHE	AR-25-SG-060899-01	Fibres d'amiante non détectées

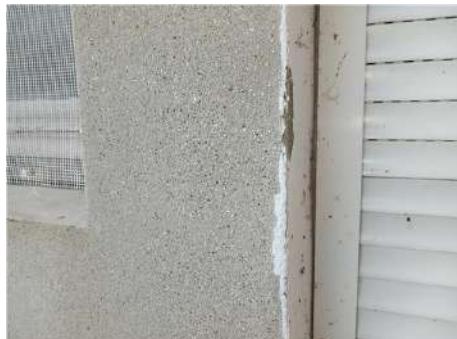
PRELEVEMENT : P075
Emplacement

Nom du client	Numéro de dossier	Partie d'ouvrage
COMMUNE DE VIRIAT	C25282092-1	Lot n° Extérieur - Extérieur - Façade OUEST
Matériaux	Date de prélèvement	Nom de l'opérateur
Enduit - Peinture	12/11/2025	TABOUT Abdel-Hamid
Localisation		
Murs - Murs		
Résultat amiante		
Absence d'amiante		
DESCRIPTION DU PRELEVEMENT :		
Objet		
Enduit / Peinture

Référence Couche	PV analyse Amiante	Conclusion amiante
J01-COUCHE	AR-25-SG-060899-01	Fibres d'amiante non détectées
001-COUCHE	AR-25-SG-060899-01	Fibres d'amiante non détectées

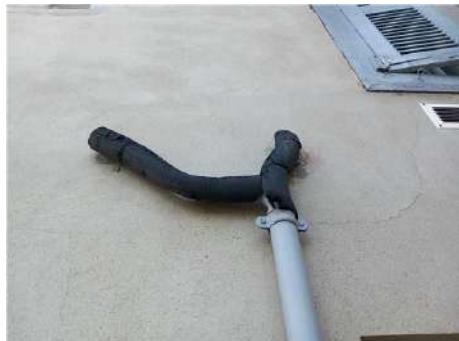
PRELEVEMENT : P076
Emplacement

Nom du client	Numéro de dossier	Partie d'ouvrage
COMMUNE DE VIRIAT	C25282092-1	Lot n° Extérieur - Extérieur - Façade OUEST
Matériaux	Date de prélèvement	Nom de l'opérateur
Calorifuge	12/11/2025	TABOUT Abdel-Hamid
Localisation		
Conduit de fluide - Murs		
Résultat amiante		
Absence d'amiante		
DESCRIPTION DU PRELEVEMENT :		
Objet		
Calorifuge

Référence Couche	PV analyse Amiante	Conclusion amiante
J01-COUCHE	AR-25-SG-060899-01	Fibres d'amiante non détectées

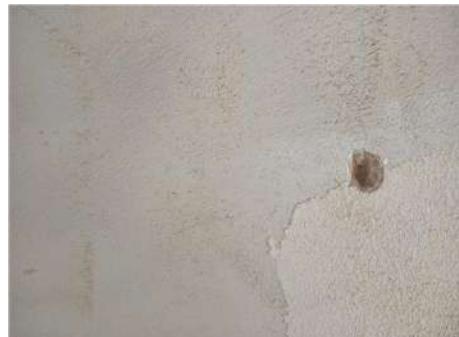
PRELEVEMENT : P077
Emplacement

Nom du client	Numéro de dossier	Partie d'ouvrage
COMMUNE DE VIRIAT	C25282092-1	Lot n° Extérieur - Extérieur - Façade NORD passage
Matériaux	Date de prélèvement	Nom de l'opérateur
Enduit - Peinture	12/11/2025	TABOUT Abdel-Hamid
Localisation		
Murs - Murs		
Résultat amiante		
Absence d'amiante		
DESCRIPTION DU PRELEVEMENT :		
Objet		
Enduit / Peinture

Référence Couche	PV analyse Amiante	Conclusion amiante
J01-COUCHE	AR-25-SG-060899-01	Fibres d'amiante non détectées

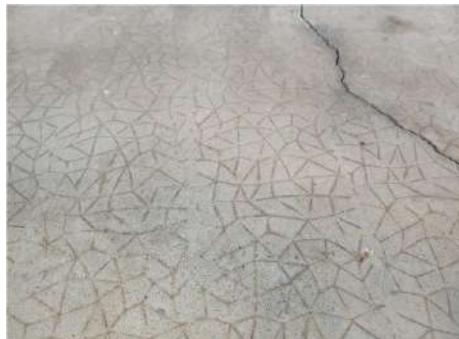
PRELEVEMENT : P078
Emplacement

Nom du client	Numéro de dossier	Partie d'ouvrage
COMMUNE DE VIRIAT	C25282092-1	Lot n° Extérieur - Extérieur - Façade EST
Matériaux	Date de prélèvement	Nom de l'opérateur
Enduit	12/11/2025	TABOUT Abdel-Hamid

Résultat amiante
Absence d'amiante
DESCRIPTION DU PRELEVEMENT :
Objet

Référence Couche	PV analyse Amiante	Conclusion amiante
J01-COUCHE	AR-25-SG-060899-01	Fibres d'amiante non détectées

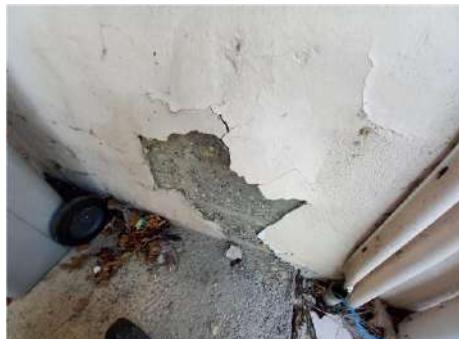
PRELEVEMENT : P079
Emplacement

Nom du client	Numéro de dossier	Partie d'ouvrage
COMMUNE DE VIRIAT	C25282092-1	Lot n° Extérieur - Extérieur - Façade SUD
Matériaux	Date de prélèvement	Nom de l'opérateur
Enduit - Peinture	12/11/2025	TABOUT Abdel-Hamid

Référence Couche	PV analyse Amiante	Conclusion amiante
J01-COUCHE	AR-25-SG-060899-01	Fibres d'amiante non détectées

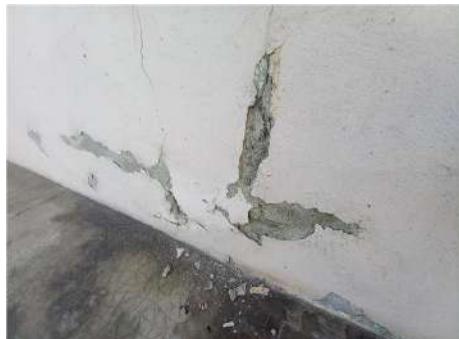
PRELEVEMENT : P080
Emplacement

Nom du client	Numéro de dossier	Partie d'ouvrage
COMMUNE DE VIRIAT	C25282092-1	Lot n° Extérieur - Extérieur - Façade EST
Matériaux	Date de prélèvement	Nom de l'opérateur
Enduit - Peinture	12/11/2025	TABOUT Abdel-Hamid

Référence Couche	PV analyse Amiante	Conclusion amiante
J01-COUCHE	AR-25-SG-060899-01	Fibres d'amiante non détectées

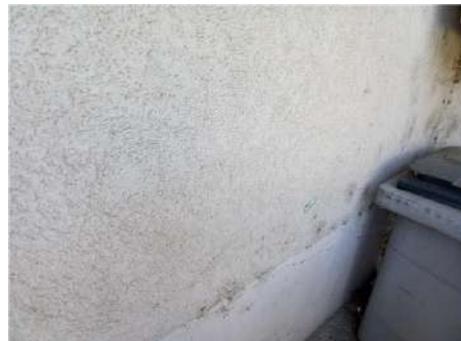
PRELEVEMENT : P081
Emplacement

Nom du client	Numéro de dossier	Partie d'ouvrage
COMMUNE DE VIRIAT	C25282092-1	Lot n° Extérieur - Extérieur - Façade EST
Matériaux	Date de prélèvement	Nom de l'opérateur
Enduit - Peinture	12/11/2025	TABOUT Abdel-Hamid

Référence Couche	PV analyse Amiante	Conclusion amiante
J01-COUCHE	AR-25-SG-060899-01	Fibres d'amiante non détectées

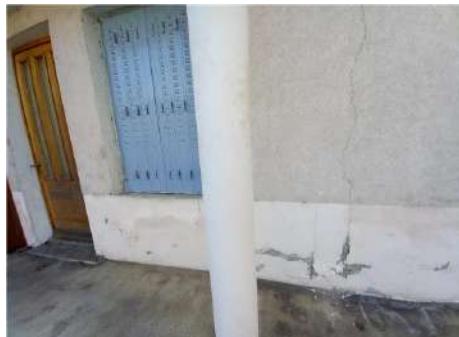
PRELEVEMENT : P082
Emplacement

Nom du client	Numéro de dossier	Partie d'ouvrage
COMMUNE DE VIRIAT	C25282092-1	Lot n° Extérieur - Extérieur - Façade EST
Matériaux	Date de prélèvement	Nom de l'opérateur
Enduit - Peinture	12/11/2025	TABOUT Abdel-Hamid

Référence Couche	PV analyse Amiante	Conclusion amiante
J01-COUCHE	AR-25-SG-060899-01	Fibres d'amiante de type chrysotile, riébeckite-amiante (crocidolite)

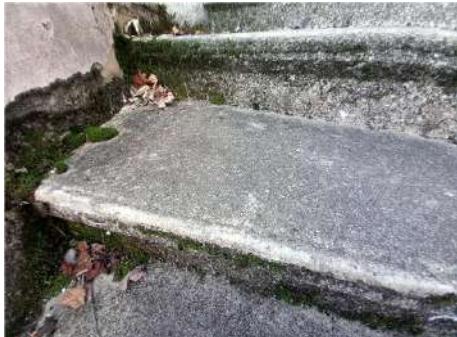
PRELEVEMENT : P083
Emplacement

Nom du client	Numéro de dossier	Partie d'ouvrage
COMMUNE DE VIRIAT	C25282092-1	Lot n° Extérieur - Extérieur - Façade EST
Matériaux	Date de prélèvement	Nom de l'opérateur
Enduit ciment	12/11/2025	TABOUT Abdel-Hamid

Référence Couche	PV analyse Amiante	Conclusion amiante
J01-COUCHE	AR-25-SG-060899-01	Fibres d'amiante non détectées

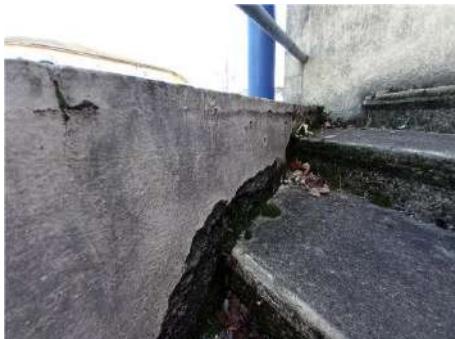
PRELEVEMENT : P084
Emplacement

Nom du client	Numéro de dossier	Partie d'ouvrage
COMMUNE DE VIRIAT	C25282092-1	Lot n° Extérieur - Extérieur - Façade EST
Matériaux	Date de prélèvement	Nom de l'opérateur
Enduit - Peinture	12/11/2025	TABOUT Abdel-Hamid

Référence Couche	PV analyse Amiante	Conclusion amiante
J01-COUCHE	AR-25-SG-060899-01	Fibres d'amiante non détectées

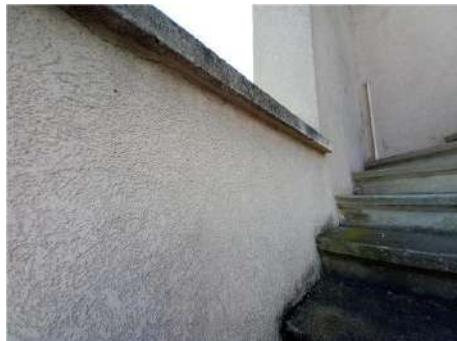
PRELEVEMENT : P085
Emplacement

Nom du client	Numéro de dossier	Partie d'ouvrage
COMMUNE DE VIRIAT	C25282092-1	Lot n° Extérieur - Extérieur - Façade NORD escalier
Matériaux	Date de prélèvement	Nom de l'opérateur
Enduit - Peinture	12/11/2025	TABOUT Abdel-Hamid
Localisation		
Murs - Murs		
Résultat amiante		
Absence d'amiante		
DESCRIPTION DU PRELEVEMENT :		
Objet		
Enduit / Peinture

Référence Couche	PV analyse Amiante	Conclusion amiante
J01-COUCHE	AR-25-SG-060899-01	Fibres d'amiante non détectées

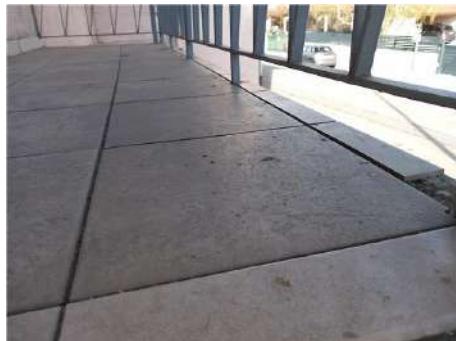
PRELEVEMENT : P086
Emplacement

Nom du client	Numéro de dossier	Partie d'ouvrage
COMMUNE DE VIRIAT	C25282092-1	Lot n° Extérieur - Extérieur - Façade EST
Matériaux	Date de prélèvement	Nom de l'opérateur
Colle de carrelage	12/11/2025	TABOUT Abdel-Hamid

Référence Couche	PV analyse Amiante	Conclusion amiante
J01-COUCHE	AR-25-SG-060899-01	Fibres d'amiante non détectées

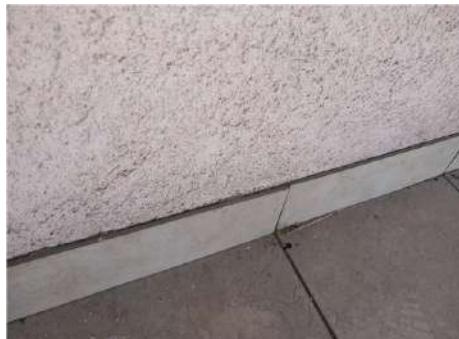
PRELEVEMENT : P087
Emplacement

Nom du client	Numéro de dossier	Partie d'ouvrage
COMMUNE DE VIRIAT	C25282092-1	Lot n° Extérieur - Extérieur - Façade EST
Matériaux	Date de prélèvement	Nom de l'opérateur
Colle de plinthes	12/11/2025	TABOUT Abdel-Hamid

Référence Couche	PV analyse Amiante	Conclusion amiante
J01-COUCHE	AR-25-SG-060899-01	Fibres d'amiante non détectées

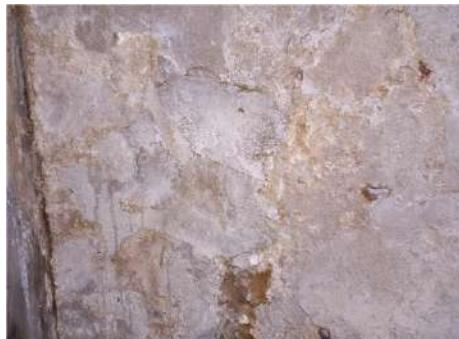
PRELEVEMENT : P088
Emplacement

Nom du client	Numéro de dossier	Partie d'ouvrage
COMMUNE DE VIRIAT	C25282092-1	Lot n° Dépendance 4 - RDC - Cave extérieur
Matériaux	Date de prélèvement	Nom de l'opérateur
Enduit	12/11/2025	TABOUT Abdel-Hamid
Localisation		
Murs - Murs		
Résultat amiante		
Absence d'amiante		
DESCRIPTION DU PRELEVEMENT :		
Objet		
Enduit

Référence Couche	PV analyse Amiante	Conclusion amiante
J01-COUCHE	AR-25-SG-060899-01	Fibres d'amiante non détectées

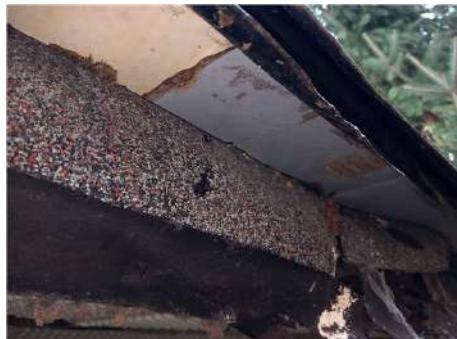
PRELEVEMENT : P089
Emplacement

Nom du client	Numéro de dossier	Partie d'ouvrage
COMMUNE DE VIRIAT	C25282092-1	Lot n° Dépendance 4 - RDC - Abri
Matériaux	Date de prélèvement	Nom de l'opérateur
Bardeaux bitumineux	12/11/2025	TABOUT Abdel-Hamid
Localisation		
Bardeaux bitumineux - Murs		
Résultat amiante		
Absence d'amiante		
DESCRIPTION DU PRELEVEMENT :		
Objet		
Bardeaux bitumineux

Référence Couche	PV analyse Amiante	Conclusion amiante
J01-COUCHE	AR-25-SG-060899-01	Fibres d'amiante non détectées

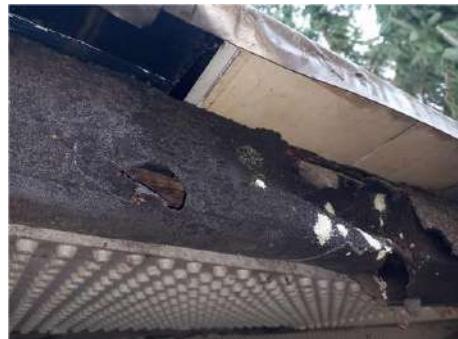
PRELEVEMENT : P090
Emplacement

Nom du client	Numéro de dossier	Partie d'ouvrage
COMMUNE DE VIRIAT	C25282092-1	Lot n° Dépendance 4 - RDC - Abri
Matériaux	Date de prélèvement	Nom de l'opérateur
Plaques bitumineuses	12/11/2025	TABOUT Abdel-Hamid

Référence Couche	PV analyse Amiante	Conclusion amiante
J01-COUCHE	AR-25-SG-060899-01	Fibres d'amiante non détectées

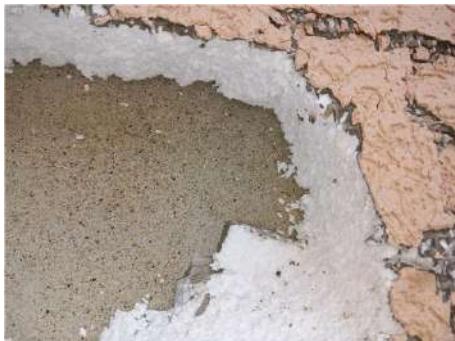
PRELEVEMENT : P091
Emplacement

Nom du client	Numéro de dossier	Partie d'ouvrage
COMMUNE DE VIRIAT	C25282092-1	Lot n° Extérieur - Extérieur - Façade EST
Matériaux	Date de prélèvement	Nom de l'opérateur
Enduit - Peinture	12/11/2025	TABOUT Abdel-Hamid

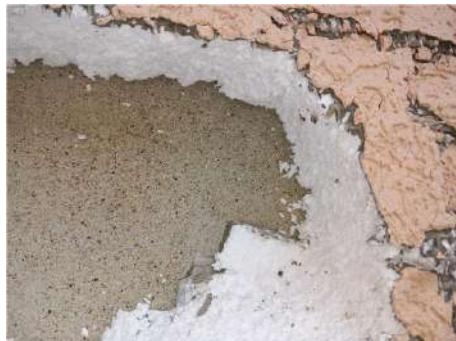
PRELEVEMENT : P092
Emplacement

Nom du client	Numéro de dossier	Partie d'ouvrage
COMMUNE DE VIRIAT	C25282092-1	Lot n° Extérieur - Extérieur - Façade EST
Matériaux	Date de prélèvement	Nom de l'opérateur
Colle - Polystyrène	12/11/2025	TABOUT Abdel-Hamid

Murs - Murs

Résultat amiante
Absence d'amiante
DESCRIPTION DU PRELEVEMENT :
Objet

Référence Couche	Description visuelle	
J01-COUCHE	Matériaux de type polystyrène (blanc) en traces ; matériau dur de type ciment (gris)

Référence Couche	PV analyse Amiante	Conclusion amiante
J01-COUCHE	AR-25-SG-060899-01	Fibres d'amiante non détectées

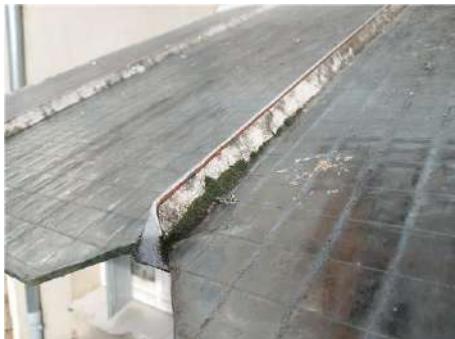
PRELEVEMENT : P093
Emplacement

Nom du client	Numéro de dossier	Partie d'ouvrage
COMMUNE DE VIRIAT	C25282092-1	Lot n° Extérieur - Extérieur - Façade OUEST
Matériaux	Date de prélèvement	Nom de l'opérateur
Mastic - Peinture	12/11/2025	TABOUT Abdel-Hamid
Localisation		
Auvent - Murs		
Résultat amiante		
Absence d'amiante		
DESCRIPTION DU PRELEVEMENT :		
Objet		
Mastic / Peinture

Référence Couche	Description visuelle
J01-COUCHE	Matériaux de type peinture (blanc) ; matériau semi-dur de type mastic (beige)

Référence Couche	PV analyse Amiante	Conclusion amiante
J01-COUCHE	AR-25-SG-060899-01	Fibres d'amiante non détectées
